## ข้อมูลสภาพปัญหาและแนวทางการแก้ไขปัญหาเบื้องต้นของตำแหน่งการกีดขวางทางน้ำ จังหวัดเชียงใหม่

รหัสตำแหน่งกีดขวางที่: CM0911004001

ชื่อลำน้ำ ห้วยโจ้ เป็นสาขาของแม่น้ำ แม่น้ำฝาง/แม่น้ำกก ประเภทลำน้ำ ลำห้วย วันที่สำรวจ: 14 กันยายน 2564  
หมู่บ้าน หมู่ที่ 4 ห้วยโจ้ ตำบล แม่ข่า อำเภอ ฝาง จังหวัด เชียงใหม่

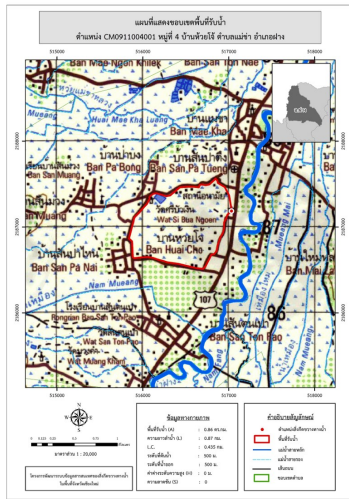
> โดยธรรมชาติ การทับถมของตะกอน (ลำน้ำต้นเขิน) วัชพืช (ลำห้วยโจ้ไม่มีการตาดผิว ทำให้มีการสะสมของตะกอน และวัชพืชตลอดช่วง )

> โดยมนุษย์ จาก ระบบสาธารณูปโภค: ท่อดลอดถนนที่ตัดลำน้ำมีขนาดเล็กเกินไประบายน้ำหลากไม่ทัน

ระดับการกีดขวาง ปานกลาง คิดเป็น 30-70%

สภาพปัญหาการกีดขวางทางน้ำ	แนวทางและวิธีการแก้ไขปัญหาเบื้องต้น
มีท่อดลอดกลมขนาดเส้นผ่านศูนย์กลาง 1.00 เมตร จำนวน 2 ช่อง และ ท่อดลอดกลมขนาดเส้นผ่านศูนย์กลาง 1.20 เมตร จำนวน 1 ช่อง ลอดใต้ถนน วางไม่ได้ระดับ ช่วงน้ำหลากจะพัดพาเศษกิ่งไม้ และสิ่งปฏิกูลมาติดบริเวณปากท่อ ทำให้ไม่สามารถระบายน้ำหลากได้ทัน ทำให้เกิดน้ำท่วม	ข้อมูลพื้นที่รับน้ำของตำแหน่งที่เกิดปัญหา A = 0.86 ตารางกิโลเมตร L0 = 0.87 กิโลเมตร H = - เมตร C = 0.15 tc = 0.38 ชั่วโมง l = 110 มิลลิเมตร อัตราการไหลสูงสุด = 2.63 m <sup>3</sup> /s Return period = 10 ปี แนวทางแก้ไขมี 2 ทางเลือกคือ 1) พิจารณาให้ชุดลอกลำน้ำและบริเวณปากท่อก่อนฤดูน้ำหลาก หรือ 2) เปลี่ยนชนิดท่อจากท่อกลมเป็นท่อลอดเหลี่ยม ให้สามารถรองรับปริมาณน้ำหลากสูงสุดได้มีขนาดความกว้าง 1.20 เมตร ความสูง 1.20 เมตร จำนวน 2 ช่อง ความลาดชันท้องน้ำ 0.002
