ข้อมูลสภาพปัญหาและแนวทางการแก้ไขปัญหาเบื้องต้นของตำแหน่งการกีดขวางทางน้ำ จังหวัดเชียงใหม่

รหัสตำแหน่งกีดขวางที่: CM0911003001

ชื่อลำน้ำ ลำเหมืองสันม่วง เป็นสาขาของแม่น้ำ แม่น้ำฝาง/แม่น้ำกก/แม่น้ำโขง ประเภทลำน้ำ ลำห้วย วันที่สำรวจ: 14 กันยายน 2564  
หมู่บ้าน หมู่ที่ 3 สันม่วง ตำบล แม่ข้า อำเภอ ฝาง จังหวัด เชียงใหม่

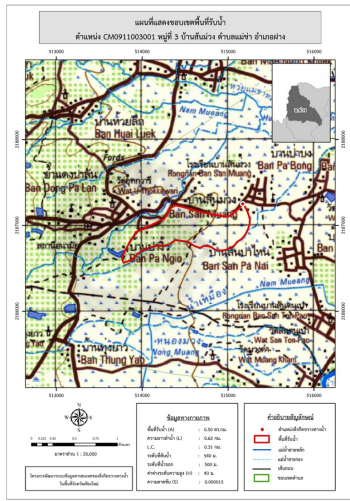
- > โดยธรรมชาติ การทับถมของตะกอน (ลำน้ำตื้นเขิน) วัชพืช (ลำน้ำมีการสะสมของตะกอนตลอดช่วง และพืชปกคลุมผิวดิน )
- > โดยมนุษย์ จาก ระบบสาธารณสุขโลก: ท่อดลอดถนนที่ตัดลำน้ำมีขนาดเล็กเกินไประบายน้ำหลากไม่ทัน

| สภาพปัญหาการกีดขวางทางน้ำ | แนวทางและวิธีการแก้ไขปัญหาคือเบื้องต้น |
|---|--|
| มีท่อดลอดเหลี่ยมขนาดความกว้าง 1.80 เมตร ความสูง 1.80 เมตร จำนวน 2 ช่อง ลอดใต้ถนนช่วงน้ำหลากจะพัดพาเศษกิ่งไม้ และสิ่งปฏิกูลมาติดบริเวณปากท่อ และมีน้ำหลากจากลำเหมืองในพื้นที่ใกล้เคียงเข้ามาเพิ่มเติม ทำให้ไม่สามารถระบายน้ำหลากได้ทันเกิดน้ำท่วมในพื้นที่ดังกล่าว | ข้อมูลพื้นที่รับน้ำของตำแหน่งที่เกิดปัญหา<br>A = 0.5 ตารางกิโลเมตร L0 = 0.62 กิโลเมตร H = 40 เมตร C = 0.15<br>tc = 0.13 ชั่วโมง l = 110 มิลลิเมตร อัตราการไหลสูงสุด = 2.29 m <sup>3</sup> /s<br>Return period = 10 ปี<br>ท่อดลอดเหลี่ยมขนาดความกว้าง 1.80 เมตร ความสูง 1.80 เมตร จำนวน 2 ช่อง สามารถรับปริมาณน้ำได้ประมาณ 10 ลบ.ม./วินาที<br>ดังนั้นควรควบคุมปริมาณน้ำจากลำเหมืองอื่น<br>ไม่ให้ปริมาณน้ำไหลเข้ามาในพื้นที่เกินกว่า 10 ลบ.ม./วินาที และ<br>วางมาตรการขุดลอก และกำจัดวัชพืชอย่างสม่ำเสมอ<br>ด้วยระยะเวลาที่เหมาะสม |
