ข้อมูลสภาพปัญหาและแนวทางการแก้ไขปัญหาเบื้องต้นของตำแหน่งการกีดขวางทางน้ำ จังหวัดเชียงใหม่

รหัสตำแหน่งกีดขวางที่: CM0911005002

ชื่อลำน้ำ แม่น้ำฝาง เป็นสาขาของแม่น้ำ แม่น้ำกก/แม่น้ำโขง ประเภทลำน้ำ แม่น้ำสาขา วันที่สำรวจ: 14 กันยายน 2564
หมู่บ้าน หมู่ที่ 5 แม่ข่า ตำบล แม่ข่า อำเภอ ฝาง จังหวัด เชียงใหม่

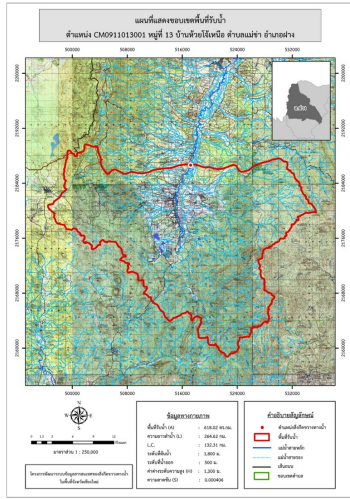
รูปภาพประกอบ

- > โดยธรรมชาติ การทับถมของตะกอน (ลำน้ำต้นเขิน) วัชพืช (แม่น้ำฝางมีตะกอนสะสมตลอดช่วง และมีวัชพืช พืชผิวดินปกคลุมตลิ่งของลำน้ำ) อื่นๆ (เศษกิ่งไม้ไหลระบายมาตามลำน้ำ)
- > โดยมนุษย์ จาก ระเบิดสารอุกบโค: สะพานมีหน้าตัดแคบเกินไป หรือมีตอม่อมากเกินไปในช่วงฤดูน้ำหลากระบายไม่ทัน

สภาพปัญหาการกีดขวางทางน้ำ	แนวทางและวิธีการแก้ไขปัญหาเบื้องต้น
สะพานมีระยะห่างระหว่างตอม่อแต่ละแถว 6.0 m. มีจำนวนตอม่อ 5 แถว ซึ่งมีระยะห่างที่เหมาะสมแล้ว แต่เนื่องจากน้ำแม่ฝางช่วงน้ำหลากจะพัดพาเศษกิ่งไม้ วัชพืช และสิ่งปฏิกูล มาติดตอม่อทำให้เกิดน้ำท่วมด้านเหนือน้ำ	ข้อมูลพื้นที่รับน้ำของตำแหน่งที่เกิดปัญหา $A = 618.02$ ตารางกิโลเมตร อัตราการไหลสูงสุด = $249.75 \text{ m}^3/\text{s}$ Return period = 50 ปี หน้าตัดการระบายน้ำของสะพาน ปัจจุบันเพียงพอที่จะระบายน้ำหลากได้พอสมควรแล้ว จึงพิจารณาขุดลอกเอาตะกอนทราย และเศษกิ่งไม้ ออกก่อนฤดูน้ำหลาก และวางมาตรการการขุดลอกตามระยะเวลาที่เหมาะสม
