ข้อมูลสภาพปัญหาและแนวทางการแก้ไขปัญหาเบื้องต้นของตำแหน่งการกีดขวางทางน้ำ จังหวัดเชียงใหม่

รหัสตำแหน่งการกีดขวางที่: CM0911001002

ชื่อลำน้ำ เหมืองแมงอน เป็นสาขาของแม่น้ำ ห้วยแมงอน/แม่น้ำฝาง/แม่น้ำกอก ประเภทลำน้ำ ลำห้วย วันที่สำรวจ: 14 กันยายน 2564
หมู่บ้าน หมู่ที่ 1 สบข่า ตำบล แม่ข่า อำเภอ ฝาง จังหวัด เชียงใหม่

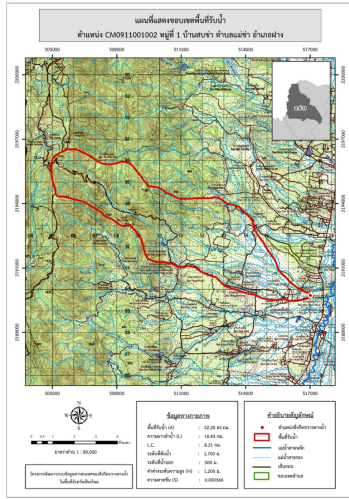
วัสดุที่ใช้ลาดผิวของลำน้ำ
 ความยาวของช่วงลำน้ำที่เกิดปัญหา เป็นจุดระยะ น้อยกว่า 10 เมตร การลาดผิวของลำน้ำ ไม่ลาดผิว ลำห้วยไม่มีการลาดผิว
 ลักษณะความเสียหาย น้ำท่วม ระดับ ปานกลาง ความถี่ที่เกิดความเสียหาย ทุกปี ระดับความเสี่ยง มาก
 สาเหตุของการกีดขวางลำน้ำ

- > โดยธรรมชาติ การทับถมของตะกอน (ลำน้ำต้นเขิน) วัชพืช (ผักตบชวาเติบโตเต็มผิวน้ำ) อื่นๆ (เศษกิ่งไม้)
- > โดยมนุษย์ จาก สิ่งปฏิภูล อื่นๆ (ฝายน้ำล้นมักจะมีสิ่งปฏิภูลไหลมาติดช่วงหน้าฝาย)

ระดับการกีดขวาง ปานกลาง คิดเป็น 30-70% หน่วยงานการดำเนินการแก้ไข -

สภาพปัญหาการกีดขวางทางน้ำ	แนวทางและวิธีการแก้ไขปัญหาเบื้องต้น
มีโครงสร้างแบ่งน้ำมาจากฝายแมงอนของกรมทรัพยากรน้ำเพื่อส่งน้ำเข้าคลองส่งน้ำ ช่วงน้ำหลากไม่สามารถควบคุมปริมาณน้ำที่จะไหลเข้าคลองส่งน้ำได้ น้ำจึงไหลล้นเข้าคลอง และตลิ่งมีระดับต่ำ	ข้อมูลพื้นที่รับน้ำของตำแหน่งที่เกิดปัญหา $A = 32.2$ ตารางกิโลเมตร อัตราการไหลสูงสุด = $5 \text{ m}^3/\text{s}$ Return period = 50 ปี
ทำให้มีปริมาณน้ำไหลเข้าคลองส่งน้ำมาก เกินศักยภาพของคลองส่งน้ำ เกิดน้ำท่วมชุมชนสองข้างคลอง	ก่อสร้างประตูควบคุมน้ำ และสร้างคันกันน้ำเพิ่มระดับตลิ่งเพื่อควบคุมไม่ให้น้ำแมงอนไหลข้ามเข้าลำเหมืองในช่วงน้ำหลากเกินความจุลำน้ำ โดยพิจารณาออกแบบให้น้ำสามารถระบายน้ำผ่านประตูน้ำสูงสุด 2.00 ลบ.ม./วินาที
