ข้อมูลสภาพปัญหาและแนวทางการแก้ไขปัญหาเบื้องต้นของตำแหน่งการกีดขวางทางน้ำ จังหวัดเชียงใหม่

รหัสตำแหน่งกีดขวางที่: CM0911001002

ชื่อลำน้ำ เหมืองแมงอน เป็นสาขาของแม่น้ำ ห้วยแมงอน/แม่น้ำฝาง/แม่น้ำกอก ประเภทลำน้ำ ลำห้วย วันที่สำรวจ: 14 กันยายน 2564
หมู่บ้าน หมู่ที่ 1 สบข่า ตำบล แม่ข่า อำเภอ ฝาง จังหวัด เชียงใหม่

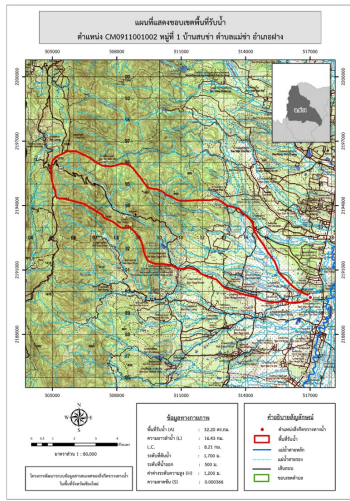
ความยาวของช่วงลำน้ำที่เกิดปัญหา เป็นจุดระยะ น้อยกว่า 10 เมตร การตาดผิวของลำน้ำ ไม่ตาดผิว วัสดุที่ใช้ตาดผิวของลำน้ำ ลำห้วยไม่มีการตาดผิว
ลักษณะความเสียหาย น้ำท่วม ระดับ ปานกลาง ความถี่ที่เกิดความเสียหาย ทุกปี ระดับความเสี่ยง มาก
สาเหตุของการกีดขวางลำน้ำ

- > โดยธรรมชาติ การทับถมของตะกอน (ลำน้ำต้นเขิน) วัชพืช (ผักตบชวาเติบโตเต็มผิวน้ำ) อื่นๆ (เศษกิ่งไม้)
- > โดยมนุษย์ จาก สิ่งปฏิภูล อื่นๆ (ฝายน้ำล้นมักจะมีสิ่งปฏิภูลไหลมาติดช่วงหน้าฝน)

ระดับการกีดขวาง ปานกลาง คิดเป็น 30-70% หน่วยงานการดำเนินการแก้ไข -

สภาพปัญหาการกีดขวางทางน้ำ	แนวทางและวิธีการแก้ไขปัญหาเบื้องต้น
มีโครงสร้างแบ่งน้ำมาจากฝายแมงอนของกรมทรัพยากรน้ำเพื่อส่งน้ำเข้าคลองส่งน้ำ ช่วงน้ำหลากไม่สามารถควบคุมปริมาณน้ำที่จะไหลเข้าคลองส่งน้ำได้ น้ำจึงไหลล้นเข้าคลอง และตลิ่งมีระดับต่ำ	ข้อมูลพื้นที่รับน้ำของตำแหน่งที่เกิดปัญหา $A = 32.2$ ตารางกิโลเมตร อัตราการไหลสูงสุด = $5 \text{ m}^3/\text{s}$ Return period = 50 ปี
ทำให้มีปริมาณน้ำไหลเข้าคลองส่งน้ำมาก เกินศักยภาพของคลองส่งน้ำ เกิดน้ำท่วมชุมชนสองข้างคลอง	ก่อสร้างประตูควบคุมน้ำ และสร้างคันกันน้ำเพิ่มระดับตลิ่งเพื่อควบคุมไม่ให้น้ำแมงอนไหลข้ามเข้าลำเหมืองในช่วงน้ำหลากเกินความจุลำน้ำ โดยพิจารณาออกแบบให้น้ำสามารถระบายน้ำผ่านประตูน้ำสูงสุด 2.00 ลบ.ม./วินาที
