## ข้อมูลสภาพปัญหาและแนวทางการแก้ไขปัญหาเบื้องต้นของตำแหน่งการกีดขวางทางน้ำ จังหวัดเชียงใหม่

รหัสตำแหน่งกีดขวางที่: CM0911001003

ชื่อลำน้ำ เหมืองแมงอน เป็นสาขาของแม่น้ำ ห้วยแมงอน/แม่น้ำฝาง/แม่น้ำกอก ประเภทลำน้ำ ลำห้วย วันที่สำรวจ: 14 กันยายน 2564  
หมู่บ้าน หมู่ที่ 1 สบข่า ตำบล แม่ข่า อำเภอ ฝาง จังหวัด เชียงใหม่

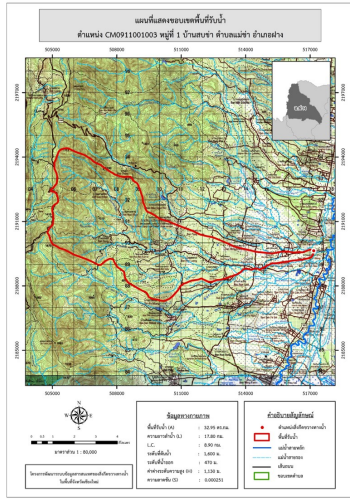
- > โดยธรรมชาติ การทับถมของตะกอน (ลำน้ำตื้นเขิน) วัชพืช (ลำห้วยมีตะกอนสะสมที่ท้องน้ำตื้นเขิน)
- > โดยมนุษย์ จาก ระบบสาธารณูปโภค: ท่อลอดถนนที่ตัดลำน้ำมีขนาดเล็กเกินไประบายน้ำหลากไม่ทัน

สภาพปัญหาการกีดขวางทางน้ำ	แนวทางและวิธีการแก้ไขปัญหาเบื้องต้น
เป็นคลองส่งน้ำแยกมาจากห้วยแมงอนช่วงน้ำหลากไม่สามารถควบคุมปริมาณน้ำที่จะไหลเข้าคลองส่งน้ำได้ ทำให้มีปริมาณน้ำไหลเข้าคลองส่งน้ำมากเกินไปจนสภาพของคลองส่งน้ำมีท่อลอดกลมเส้นผ่านศูนย์กลาง 1.00 เมตร จำนวน 2 ช่อง มีขนาดเล็กไม่สามารถระบายน้ำหลากได้ทันทำให้เกิดน้ำท่วม	ข้อมูลพื้นที่รับน้ำของตำแหน่งที่เกิดปัญหา A = 32.95 ตารางกิโลเมตร อัตราการไหลสูงสุด = $5 \text{ m}^3/\text{s}$ Return period = 50 ปี หลังจากการก่อสร้างประตูระบายน้ำเพื่อควบคุมน้ำจากฝายโดยพิจารณาให้น้ำผ่านประตูระบายน้ำได้ 2.00 ลบ.ม./วินาที ดังนั้นท่อลอดเดิมสามารถรองรับน้ำได้ แต่เนื่องจากลำห้วยแมงอนมีวัชพืช และตะกอนสะสมในลำห้วยเป็นปริมาณมาก ดังนั้นจึงควรวางแผนการขุดลอกตามระยะเวลาที่เหมาะสม ความลาดชันท้องน้ำ 0.002
