ข้อมูลสภาพปัญหาและแนวทางการแก้ไขปัญหาเบื้องต้นของตำแหน่งการกีดขวางทางน้ำ จังหวัดเชียงใหม่

รหัสตำแหน่งกีดขวางที่: CM0911001005

ชื่อลำน้ำ เหมืองแมงอน เป็นสาขาของแม่น้ำ ห้วยแมงอน/แม่น้ำฝาง/แม่น้ำกม ประภทลำน้ำ ลำห้วย วันที่สำรวจ: 14 กันยายน 2564
หมู่บ้าน หมู่ที่ 1 สบข่า ตำบล แม่ข่า อำเภอ ฝาง จังหวัด เชียงใหม่

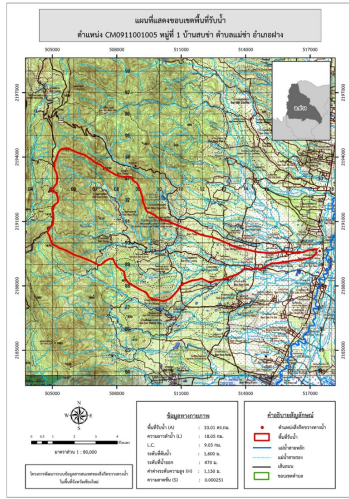
รูปภาพประกอบ

ลักษณะความเสียหาย น้ำท่วม ระดับ น้อย

> โดยมนุษย์ จาก ระบบสาธารณูปโภค: ท่อลอดถนนที่ตัดลำน้ำมีขนาดเล็กเกินไประบายน้ำหลากไม่ทัน วางท่อตามแนวลำน้ำทดแทนลำน้ำเดิม

สภาพปัญหาการกีดขวางทางน้ำ	แนวทางและวิธีการแก้ไขปัญหาเบื้องต้น
มีท่อลอดเหลี่ยมขนาดความกว้าง 1.20 เมตร ความสูง 1.20 เมตร จำนวน 1 ช่อง ช่วงน้ำหลากไม่สามารถควบคุมปริมาณน้ำที่ไหลเข้าคลองส่งน้ำได้ ทำให้มีปริมาณน้ำไหลเข้าคลองส่งน้ำมากเกินไปจนสภาพของคลองส่งน้ำ จึงไม่สามารถระบายน้ำหลากได้ทัน ทำให้เกิดน้ำท่วมพื้นที่ชุมชนบริเวณนั้น	ข้อมูลพื้นที่รับน้ำของตำแหน่งที่เกิดปัญหา A = 33.01 ตารางกิโลเมตร อัตราการไหลสูงสุด = 5 m ³ /s Return period = 50 ปี หน้าตัดการระบายน้ำปัจจุบันเพียงพอที่จะระบายน้ำหลากได้พอสมควรแล้ว จึงพิจารณาขุดลอกเอาตะกอนทราย และเศษกิ่งไม้ ออกก่อนฤดูน้ำหลาก และวางมาตรการการขุดลอกตามระยะเวลาที่เหมาะสม ความลาดชันท้องน้ำ 0.002
