ข้อมูลสภาพปัญหาและแนวทางการแก้ไขปัญหาเบื้องต้นของตำแหน่งการกีดขวางทางน้ำ จังหวัดเชียงใหม่

รหัสตำแหน่งกีดขวางที่: CM0911001006

ชื่อลำน้ำ เหมืองแม่ฮ่อง เป็นสาขาของแม่น้ำ ห้วยแม่ฮ่อง/แม่น้ำฝาง/แม่น้ำกอก ประเภทลำน้ำ ลำห้วย วันที่สำรวจ: 14 กันยายน 2564
หมู่บ้าน หมู่ที่ 1 สบข่า ตำบล แม่ข่า อำเภอ ฝาง จังหวัด เชียงใหม่

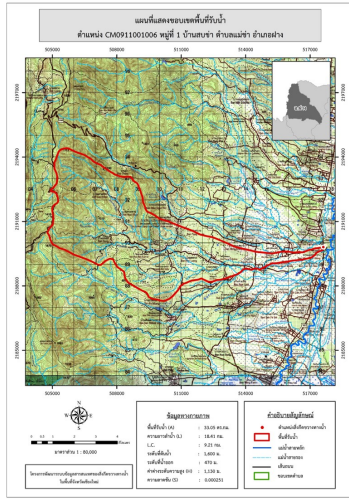
รูปภาพประกอบ

- > โดยธรรมชาติ การทับถมของตะกอน (ลำน้ำต้นเขิน) วัชพืช (ลำน้ำมีการสะสมของตะกอนตลอดช่วง)
- > โดยมนุษย์ จาก ระบบสาธารณสุขโลก: ท่อลอดถนนที่ตัดลำน้ำมีขนาดเล็กเกินไประบายน้ำหลากไม่ทัน

ระดับการกีดขวาง ปานกลาง คิดเป็น 30-70%

สภาพปัญหาการกีดขวางทางน้ำ	แนวทางและวิธีการแก้ไขปัญหาเบื้องต้น
มีท่อลอดกลมขนาดเส้นผ่านศูนย์กลาง 1.00 เมตร จำนวน 2 ช่อง ลอดใต้ถนนมีขนาดเล็กช่วงน้ำหลากไม่สามารถควบคุมปริมาณน้ำที่ไหลเข้าคลองส่งน้ำได้	ข้อมูลพื้นที่รับน้ำของตำแหน่งที่เกิดปัญหา $A = 33.05$ ตารางกิโลเมตร อัตราการไหลสูงสุด = $5 \text{ m}^3/\text{s}$ Return period = 50 ปี
ทำให้มีปริมาณน้ำไหลเข้าคลองส่งน้ำมากเกินไปเกินศักยภาพของคลองส่งน้ำ ส่งผลให้ไม่สามารถระบายน้ำออกจากตำแหน่งนี้ได้ทัน	หลังจากการก่อสร้างประตูปรับน้ำเพื่อควบคุมน้ำจากฝายโดยพิจารณาให้น้ำผ่านประตูปรับน้ำได้ 2.00 ลบ.ม./วินาที ดังนั้นท่อลอดเดิมสามารถรองรับน้ำได้ แต่ควรทำการขุดลอกลำน้ำตามระยะเวลาที่เหมาะสม เพื่อรองรับปริมาณน้ำที่ไหลช่วงหน้าฝน ความลาดชันท้องน้ำ 0.002
