ข้อมูลสภาพปัญหาและแนวทางการแก้ไขปัญหาเบื้องต้นของตำแหน่งการกีดขวางทางน้ำ จังหวัดเชียงใหม่

รหัสตำแหน่งการกีดขวางที่: CM0905014004

ชื่อลำน้ำ ลำห้วยแมงอน เป็นสาขาของแม่น้ำ ห้วยแมงอน/แม่น้ำฝาง/แม่น้ำกก ประเภทลำน้ำ ลำห้วย วันที่สำรวจ: 13 กันยายน 2564
หมู่บ้าน หมู่ที่ 14 สันติพัฒนา ตำบล แม่สูน อำเภอ ฝาง จังหวัด เชียงใหม่

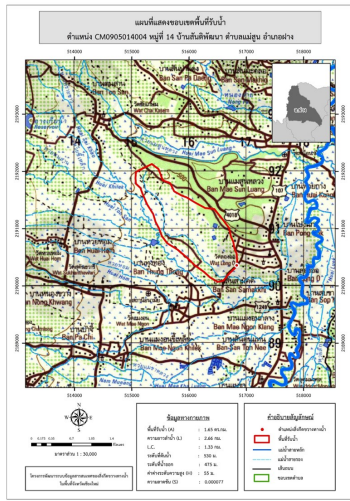
รูปภาพประกอบ

- > โดยธรรมชาติ การทับถมของตะกอน (ลำน้ำตื้นเขิน) วัชพืช (หญ้า และมีการสะสมของตะกอนในลำห้วย)
- > โดยมนุษย์ จาก ระบบสาธารณสุขโลก: ท่อลอดถนนที่ตัดลำน้ำมีขนาดเล็กเกินไประบายน้ำหลากไม่ทัน

| สภาพปัญหาการกีดขวางทางน้ำ | แนวทางและวิธีการแก้ไขปัญหาเบื้องต้น |
|--|--|
| มีท่อลอดเหลี่ยมความกว้าง 1.20 เมตร ความสูง 1.20 เมตร จำนวน 1 ช่อง ลอดใต้ถนนช่วงน้ำหลากจะพัดพาเศษกิ่งไม้ และสิ่งปฏิกูลมาติดบริเวณปากท่อ ส่งผลให้ไม่สามารถระบายน้ำหลากได้ทัน จึงทำให้เกิดน้ำท่วมพื้นที่บริเวณนั้น ซึ่งส่วนใหญ่เป็นพื้นที่เกษตรกรรม | ข้อมูลพื้นที่รับน้ำของตำแหน่งที่เกิดปัญหา A = 1.65 ตารางกิโลเมตร L0 = 2.66 กิโลเมตร H = 55 เมตร C = 0.15 tc = 0.63 ชั่วโมง l = 75 มิลลิเมตร อัตราการไหลสูงสุด = 3.44 m ³ /s Return period = 10 ปี |

| สภาพปัญหาการกีดขวางทางน้ำ | แนวทางและวิธีการแก้ไขปัญหาเบื้องต้น |
|--|--|
| | พิจารณาแนวทางแก้ไข 2 กรณีคือ 1) เปลี่ยนขนาดท่อลอดเหลี่ยม มีขนาดความกว้าง 1.20 เมตร ความสูง 1.20 เมตร จำนวน 2 ช่อง หรือ 2) ใช้หน้าตัดเดิมแต่ควบคุมปริมาณน้ำจากลำน้ำเหมือนอื่น ไม่ให้ปริมาณน้ำไหลเข้ามาในพื้นที่เกิน 2.5 ลบ.ม./วินาที ความลาดชันท้องน้ำ 0.002 |
