ข้อมูลสภาพปัญหาและแนวทางการแก้ไขปัญหาเบื้องต้นของตำแหน่งการกีดขวางทางน้ำ จังหวัดเชียงใหม่

รหัสตำแหน่งกีดขวางที่: CM0905014005

ชื่อลำน้ำ ห้วยแม้งอน เป็นสาขาของแม่น้ำ แม่น้ำฝาง/แม่น้ำกก ประเภทลำน้ำ ลำห้วย วันที่สำรวจ: 13 กันยายน 2564
หมู่บ้าน หมู่ที่ 14 สันติพัฒนา ตำบล แม่สูน อำเภอ ฝาง จังหวัด เชียงใหม่

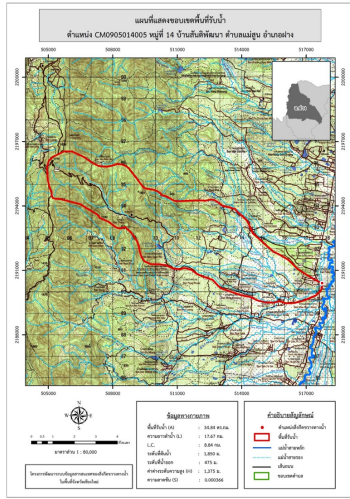
รูปภาพประกอบ

ลักษณะความเสียหาย น้ำท่วม ระดับ น้อย

- > โดยธรรมชาติ การทับถมของตะกอน (ลำน้ำต้นเขิน) วัชพืช (หญ้า) อื่นๆ (เศษกิ่งไม้)
- > โดยมนุษย์ จาก อื่นๆ (ฝายน้ำล้น)

ระดับการกีดขวาง ปานกลาง คิดเป็น 30-70%

| สภาพปัญหาการกีดขวางทางน้ำ | แนวทางและวิธีการแก้ไขปัญหาเบื้องต้น |
|--|---|
| มีฝายน้ำล้นขวางทางน้ำช่วงน้ำหลากทำให้เศษกิ่งไม้ วัชพืช และสิ่งปฏิกูลมาติดทำให้เกิดน้ำท่วมด้านเหนือ | ข้อมูลพื้นที่รับน้ำของตำแหน่งที่เกิดปัญหา A = 34.84 ตารางกิโลเมตร อัตราการไหลสูงสุด = 57.53 m ³ /s Return period = 50 ปี |

| สภาพปัญหาการกีดขวางทางน้ำ | แนวทางและวิธีการแก้ไขปัญหาเบื้องต้น |
|--|---|
| | หน้าตัดการระบายน้ำปัจจุบันเพียงพอที่จะระบายน้ำหลากได้พอสมควรแล้ว จึงพิจารณาขุดลอกเอาตะกอนทราย และเศษกิ่งไม้ ออกก่อนฤดูน้ำหลาก และวางมาตรการการขุดลอกตามระยะเวลาที่เหมาะสม |
