ข้อมูลสภาพปัญหาและแนวทางการแก้ไขปัญหาเบื้องต้นของตำแหน่งการกีดขวางทางน้ำ จังหวัดเชียงใหม่

รหัสตำแหน่งการกีดขวางที่: CM0901008001

ชื่อลำน้ำ น้ำใจ เป็นสาขาของแม่น้ำ แม่น้ำฝาง/แม่น้ำกก ประเภทลำน้ำ ลำห้วย วันที่สำรวจ: 10 กันยายน 2564  
หมู่บ้าน หมู่ที่ 8 แม่ใจ ตำบล เวียง อำเภอ ฝาง จังหวัด เชียงใหม่

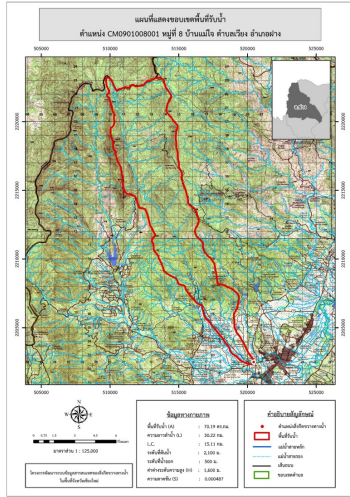
- > โดยธรรมชาติ การทับถมของตะกอน (ลำน้ำต้นเขิน) วัชพืช (ตลิ่งของลำน้ำมีพืชผิวดินขึ้นปกคลุมอย่างหนาแน่น )
- > โดยมนุษย์ จาก ระบบสาธารณสุขโลก: สะพานมีหน้าตัดแคบเกินไป หรือมีตอม่อมากเกินไปในช่วงฤดูน้ำหลากระบายไม่ทัน

สภาพปัญหาการกีดขวางทางน้ำ	แนวทางและวิธีการแก้ไขปัญหาเบื้องต้น
มีสะพานยาว 5.00 เมตรมีหน้าตัดเล็กเกินไป ช่วงน้ำหลากจะพัดพาเศษกิ่งไม้ วัชพืช และสิ่งปฏิกูล มาติดตอม่อทำให้เกิดน้ำท่วมด้านเหนือ	ข้อมูลพื้นที่รับน้ำของตำแหน่งที่เกิดปัญหา A = 70.19 ตารางกิโลเมตร อัตราการไหลสูงสุด = 70.4 m <sup>3</sup> /s Return period = 50 ปี
	ปัจจุบันได้รับการแก้ไขปัญหาโดยการก่อสร้างสะพานใหม่โดย อบจ.เชียงใหม่
