## ข้อมูลสภาพปัญหาและแนวทางการแก้ไขปัญหาเบื้องต้นของตำแหน่งการกีดขวางทางน้ำ จังหวัดเชียงใหม่

รหัสตำแหน่งกีดขวางที่: CM0901003001

ชื่อลำน้ำ น้ำใจ

วันที่สำรวจ: 10 กันยายน 2564

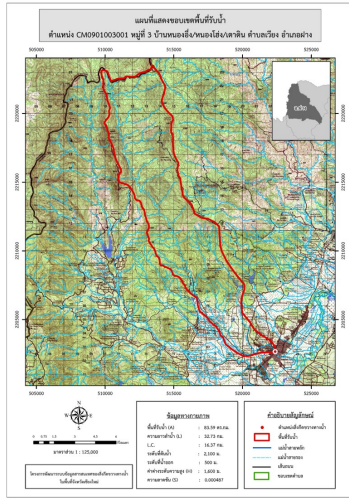
สภาพปัญหาการกีดขวางทางน้ำ	แนวทางและวิธีการแก้ไขปัญหาเบื้องต้น
สะพานกั้นลำน้ำใจ มีระยะห่างระหว่างตอม่อ 5.0 m. ซึ่งมีระยะที่ไม่เหมาะสมสำหรับการระบายน้ำช่วงหน้าฝน ประกอบกับลำน้ำใจมักจะพัดพาสิ่งปฏิกูลไหลมาติดตอม่อสะพาน ทำให้ไม่สามารถระบายน้ำออกจากตำแหน่งนี้ได้ทัน ส่งผลให้น้ำเอ่อล้นช่วงหน้าฝน	ข้อมูลพื้นที่รับน้ำของตำแหน่งที่เกิดปัญหา A = 83.59 ตารางกิโลเมตร อัตราการไหลสูงสุด = 61.93 m <sup>3</sup> /s Return period = 50 ปี เนื่องจากบริเวณดังกล่าว ลำน้ำไหลผ่านชุมชนเมืองซึ่งขยายหน้าตัดยาก ปัจจุบันมีการตาดผิวคอนกรีตเพื่อเพิ่มศักยภาพการไหล และหน้าตัดสะพานดังกล่าวใกล้เคียงกับขนาดที่จะรับปริมาณน้ำได้ ดังนั้นควรขุดลอกและดูแลรักษาสภาพพื้นที่บริเวณดังกล่าว ให้พร้อมรับปริมาณน้ำหลาก
