## ข้อมูลสภาพปัญหาและแนวทางการแก้ไขปัญหาลำน้ำเบื้องต้นของตำแหน่งการกีดขวางทางน้ำ จังหวัดเชียงใหม่

รหัสตำแหน่งการกีดขวางที่: CM0901003002

ชื่อลำน้ำ น้ำใจ

วันที่สำรวจ: 10 กันยายน 2564

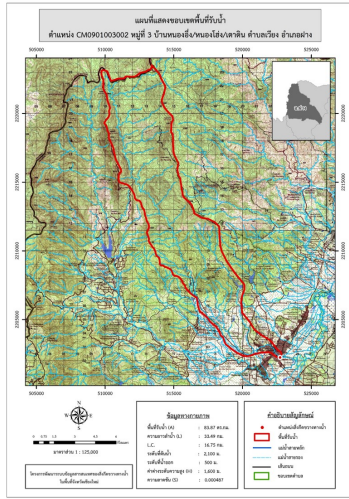
- > โดยธรรมชาติ การทับถมของตะกอน (ลำน้ำต้นเขิน) วัชพืช (มีตะกอนสะสมในลำน้ำ ) อื่นๆ (เศษกิ่งไม้ไหลมาตามลำน้ำ )
- > โดยมนุษย์ จาก ระบบสาธารณูปโภค: สะพานมีหน้าตัดแคบเกินไป หรือมีตอม่อมากเกินไปในช่วงฤดูน้ำหลากระบายไม่ทัน  
สิ่งปฏิกูล

สภาพปัญหาการกีดขวางทางน้ำ	แนวทางและวิธีการแก้ไขปัญหาลำน้ำเบื้องต้น
สะพานมีหน้าตัดเล็กเกินไป ช่วงน้ำหลากลำน้ำใจ จะพัดพาเศษกิ่งไม้ วัชพืช และสิ่งปฏิกูล มาติดตอม่อทำให้เกิดน้ำท่วมด้านเหนือน้ำ	ข้อมูลพื้นที่รับน้ำของตำแหน่งที่เกิดปัญหา $A = 83.87$ ตารางกิโลเมตร อัตราการไหลสูงสุด = $61.93 \text{ m}^3/\text{s}$ Return period = 50 ปี เนื่องจากบริเวณดังกล่าวไหลผ่านเมืองซึ่งขยายหน้าตัดยากปัจจุบันมีการตาดคอนกรีตเพื่อเพิ่มศักยภาพการไหล และหน้าตัดสะพานดังกล่าวใกล้เคียงกับขนาดที่จะรับปริมาณน้ำได้ ดังนั้นควรขุดลอก และดูแลรักษาสภาพพื้นที่บริเวณดังกล่าวให้พร้อมรับปริมาณน้ำหลาก
