ข้อมูลสภาพปัญหาและแนวทางการแก้ไขปัญหาเบื้องต้นของตำแหน่งการกีดขวางทางน้ำ จังหวัดเชียงใหม่

รหัสตำแหน่งการกีดขวางที่: CM0903002001

ชื่อลำน้ำ น้ำมาว เป็นสาขาของแม่น้ำ แม่น้ำฝาง/แม่น้ำกก ประเภทลำน้ำ ลำห้วย วันที่สำรวจ: 9 กันยายน 2564  
หมู่บ้าน หมู่ที่ 2 แม่มาวต้นตัม ตำบล ม่อนปิ่น อำเภอ ฝาง จังหวัด เชียงใหม่

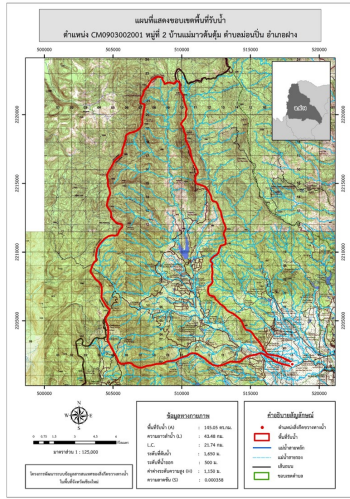
ความยาวของช่วงลำน้ำที่เกิดปัญหา เป็นจุดระยะ 10 -1000 เมตร การตาดผิวของลำน้ำ ไม่ตาดผิว วัสดุที่ใช้ตาดผิวของลำน้ำ  
ลักษณะความเสียหาย น้ำท่วม ระดับ น้อย ลำน้ำมาวไม่มีการตาดผิว มีลักษณะปกคลุมด้วยผิวดิน  
สาเหตุของการกีดขวางลำน้ำ ความถี่ที่เกิดความเสียหาย 2-4 ปีครั้ง ระดับความเสี่ยง น้อย

- > โดยธรรมชาติ ตลิ่งพังการกัดเซาะ การทับถมของตะกอน (ลำน้ำตื้นเขิน)
- > โดยมนุษย์ จาก การถมดิน

ระดับการกีดขวาง ปานกลาง คิดเป็น 30-70%

สภาพปัญหาการกีดขวางทางน้ำ	แนวทางและวิธีการแก้ไขปัญหาเบื้องต้น
<p>ทางน้ำเปิดขนาดความกว้าง 5.00 เมตร ความลึก 2.00 เมตร</p> <p>ความลาดชันตลิ่ง 1:1 มีขนาดหน้าตัดที่เล็ก</p> <p>เกิดจากการรูก้ำโดยการถมที่กินพื้นที่ลำน้ำ</p> <p>ทำให้ไม่สามารถรองรับปริมาณน้ำหลากได้เต็มศักยภาพ</p>	<p>ข้อมูลพื้นที่รับน้ำของตำแหน่งที่เกิดปัญหา</p> <p>A = 145.05 ตารางกิโลเมตร อัตราการไหลสูงสุด = 119.17 m<sup>3</sup>/s</p> <p>Return period = 50 ปี</p> <p>ขุดลอกหน้าตัดทางน้ำเปิด ให้สามารถรองรับปริมาณน้ำหลากสูงสุดได้</p> <p>มีขนาดความกว้าง 12.00 เมตร ความลึก 2.50 เมตร ความลาดชันตลิ่ง 1:2</p> <p>และวางมาตรการขุดลอกตามระยะเวลาที่เหมาะสม</p>
