ข้อมูลสภาพปัญหาและแนวทางการแก้ไขปัญหาเบื้องต้นของตำแหน่งการกีดขวางทางน้ำ จังหวัดเชียงใหม่

รหัสตำแหน่งการกีดขวางที่: CM1003004001

ชื่อลำน้ำ แม่น้ำฝาง เป็นสาขาของแม่น้ำ แม่น้ำกก/แม่น้ำโขง ประเภทลำน้ำ แม่น้ำสาขา วันที่สำรวจ: 20 กันยายน 2564  
หมู่บ้าน หมู่ที่ 4 สันตันหม้อ ตำบล สันตันหม้อ อำเภอ แม่อาย จังหวัด เชียงใหม่

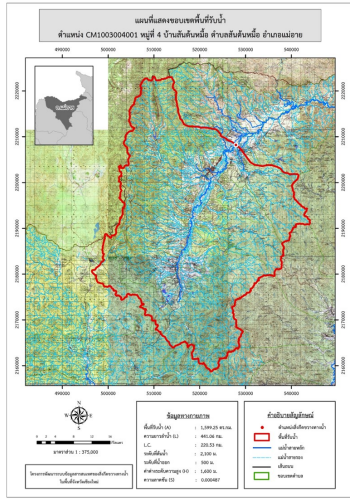
ความยาวของช่วงลำน้ำที่เกิดปัญหา เป็นจุดระยะ น้อยกว่า 10 เมตร การตาดผิวของลำน้ำ ไม่ตาดผิว วัสดุที่ใช้ตาดผิวของลำน้ำ  
ลักษณะความเสียหาย - ระดับ แม่น้ำฝางไม่มีการตาดผิว  
สาเหตุของการกีดขวางลำน้ำ ปกคลุมด้วยผิวดิน  
> โดยธรรมชาติ การทับถมของตะกอน (ลำน้ำตื้นเขิน) อื่นๆ (เศษกิ่งไม้) ระดับความเสียหาย - ระดับความเสี่ยง น้อย  
> โดยมนุษย์ จาก -

ระดับการกีดขวาง น้อย คิดเป็น 1-30% หน่วยงานการดำเนินการแก้ไข -

สภาพปัญหาการกีดขวางทางน้ำ	แนวทางและวิธีการแก้ไขปัญหาเบื้องต้น
ฝายของกรมชลประทานกีดขวางทางน้ำ ทำให้มีเศษกิ่งไม้ วัชพืช และสิ่งปฏิกูล ไหลมาติดตอม่อในช่วงน้ำหลาก ทำให้เกิดน้ำท่วมด้านเหนือน้ำ	ข้อมูลพื้นที่รับน้ำของตำแหน่งที่เกิดปัญหา A = 1599.25 ตารางกิโลเมตร อัตราการไหลสูงสุด = 405.79 m <sup>3</sup> /s Return period = 50 ปี หน้าตัดการระบายน้ำปัจจุบันเพียงพอที่จะระบายน้ำหลากได้พอสมควรแล้ว จึงพิจารณาขุดลอกเอาตะกอนทราย และเศษกิ่งไม้ ออกก่อนฤดูน้ำหลาก และวางมาตรการการขุดลอกตามระยะเวลาที่เหมาะสม
