ข้อมูลสภาพปัญหาและแนวทางการแก้ไขปัญหาเบื้องต้นของตำแหน่งการกีดขวางทางน้ำ จังหวัดเชียงใหม่

รหัสตำแหน่งการกีดขวางทางน้ำ: CM1002007002

ชื่อลำน้ำ เหมืองแม่สาว เป็นสาขาของแม่น้ำ น้ำแม่สาว/แม่น้ำฝาง/แม่น้ำกก/แม่น้ำโขง ประเภทลำน้ำ ลำห้วย วันที่สำรวจ: 17 กันยายน 2564
หมู่บ้าน หมู่ที่ 7 กาวิละ ตำบล แม่สาว อำเภอ แม่อาย จังหวัด เชียงใหม่

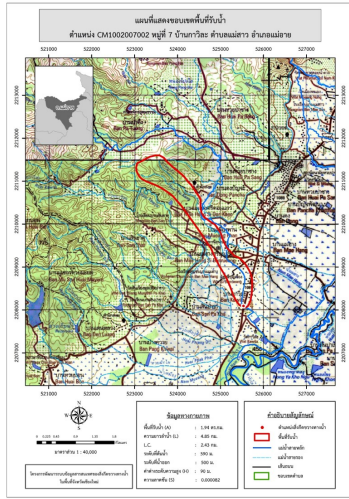
ลักษณะความเสียหาย น้ำท่วม ระดับ น้อย ความถี่ที่เกิดความเสียหาย ทุกปี ระดับความเสี่ยง ปานกลาง

- > โดยธรรมชาติ การทับถมของตะกอน (ลำน้ำตื้นเขิน) วัชพืช (ลำน้ำมีการสะสมของตะกอนหน้าท่อระบายน้ำ)
- > โดยมนุษย์ จาก ระบบสาธารณสุขโลก: ท่อลอดถนนที่ตัดลำน้ำมีขนาดเล็กเกินไประบายน้ำหลากไม่ทัน

| สภาพปัญหาการกีดขวางทางน้ำ | แนวทางและวิธีการแก้ไขเบื้องต้น |
|---|---|
| เหมืองแม่สาวรับน้ำจากห้วยแม่สาวโดยไม่มีประตูควบคุมน้ำ มีท่อลอดกลมขนาดเส้นผ่านศูนย์กลาง 1.00 เมตร จำนวน 1 ช่อง ลอดใต้ถนนไม่สามารถระบายน้ำหลากได้ทัน ทำให้เกิดน้ำท่วม | ข้อมูลพื้นที่รับน้ำของตำแหน่งที่เกิดปัญหา $A = 1.94$ ตารางกิโลเมตร $L_0 = 4.85$ กิโลเมตร $H = 90$ เมตร $C = 0.15$ $tc = 1.04$ ชั่วโมง $I = 60$ มิลลิเมตร อัตราการไหลสูงสุด $= 3.24 \text{ m}^3/\text{s}$ Return period = 10 ปี ก่อสร้างโครงสร้างควบคุมปริมาณน้ำที่จะไหลเข้าเหมืองแม่สาว โดยควบคุมให้มีปริมาณน้ำไม่เกิน 1.50 ลบ.ม./วินาที เพื่อให้หน้าตัดรางระบายน้ำที่มีอยู่เดิมสามารถรับปริมาณน้ำได้ ความลาดชันท้องน้ำ 0.005 |
