ข้อมูลสภาพปัญหาและแนวทางการแก้ไขปัญหาเบื้องต้นของตำแหน่งการกีดขวางทางน้ำ จังหวัดเชียงใหม่

รหัสตำแหน่งการกีดขวางที่: CM1002013001

ชื่อลำน้ำ ห้วยปู่หมื่น เป็นสาขาของแม่น้ำ แม่น้ำฝาง/แม่น้ำกก/แม่น้ำโขง ประเภทลำน้ำ ลำห้วย วันที่สำรวจ: 17 กันยายน 2564
หมู่บ้าน หมู่ที่ 13 ศรีบุญเรือง ตำบล แม่สาว อำเภอ แม่เอย จังหวัด เชียงใหม่

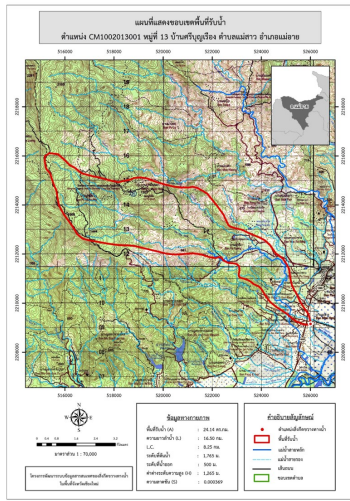
รูปภาพประกอบ

ลักษณะความเสียหาย น้ำท่วม ระดับ น้อย ความถี่ที่เกิดความเสียหาย 2-4 ปีครั้ง ระดับความเสี่ยง น้อย

- > โดยธรรมชาติ อื่นๆ (เศษกิ่งไม้)
 - > โดยมนุษย์ จาก ระบบสาธารณสุขโคค: ท่อลอดถนนที่ตัดลำน้ำมีขนาดเล็กเกินไประบายน้ำหลากไม่ทัน
- สิ่งปฏิกูล

สภาพปัญหาการกีดขวางทางน้ำ	แนวทางและวิธีการแก้ไขเบื้องต้น
ลำน้ำมีชุมชนทั้งสองข้างมีหน้าตัดแคบไม่สามารถรองรับอัตราการไหลสูงสุดได้ และมีท่อลอดเหลี่ยมขนาดความกว้าง 1.50 เมตร ความสูง 1.50 เมตร จำนวน 2 ช่อง ลอดใต้ถนนช่วงน้ำหลากจะพัดพาเศษกิ่งไม้ และสิ่งปฏิกูลมาติดบริเวณปากท่อ ไม่สามารถระบายน้ำหลากได้ทันทำให้เกิดน้ำท่วม	ข้อมูลพื้นที่รับน้ำของตำแหน่งที่เกิดปัญหา A = 24.14 ตารางกิโลเมตร L0 = 16.5 กิโลเมตร H = 1265 เมตร C = 0.15 tc = 1.55 ชั่วโมง l = 45 มิลลิเมตร อัตราการไหลสูงสุด = 30.2 m ³ /s Return period = 10 ปี ขยายความกว้างของลำน้ำ และเปลี่ยนโครงสร้างท่อลอดให้สอดคล้องกับขนาดลำน้ำที่ขยาย เพื่อรองรับปริมาณน้ำหลากสูงสุดได้ ความลาดชันท้องน้ำ 0.005
