ข้อมูลสภาพปัญหาและแนวทางการแก้ไขปัญหาเบื้องต้นของตำแหน่งการกีดขวางทางน้ำ จังหวัดเชียงใหม่

รหัสตำแหน่งการกีดขวางที่: CM1002013001

ชื่อลำน้ำ ห้วยปู่หมื่น เป็นสาขาของแม่น้ำ แม่น้ำฝาง/แม่น้ำกก/แม่น้ำโขง ประเภทลำน้ำ ลำห้วย วันที่สำรวจ: 17 กันยายน 2564  
หมู่บ้าน หมู่ที่ 13 ศรีบุญเรือง ตำบล แม่สาว อำเภอ แม่เอย จังหวัด เชียงใหม่

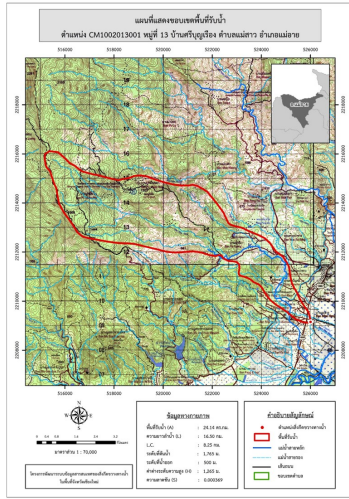
- > โดยธรรมชาติ อื่นๆ (เศษกิ่งไม้)
  - > โดยมนุษย์ จาก ระบบสาธารณสุขโคค: ท่อลอดถนนที่ตัดลำน้ำมีขนาดเล็กเกินไประบายน้ำหลากไม่ทัน
- สิ่งปฏิกูล

| สภาพปัญหาการกีดขวางทางน้ำ | แนวทางและวิธีการแก้ไขเบื้องต้น |
|--|---|
| ลำน้ำมีชุมชนทั้งสองข้างมีหน้าตัดแคบไม่สามารถรองรับอัตราการไหลสูงสุดได้ และมีท่อลอดเหลี่ยมขนาดความกว้าง 1.50 เมตร ความสูง 1.50 เมตร จำนวน 2 ช่อง ลอดใต้ถนนช่วงน้ำหลากจะพัดพาเศษกิ่งไม้ และสิ่งปฏิกูลมาติดบริเวณปากท่อ ไม่สามารถระบายน้ำหลากได้ทันทำให้เกิดน้ำท่วม | ข้อมูลพื้นที่รับน้ำของตำแหน่งที่เกิดปัญหา<br>A = 24.14 ตารางกิโลเมตร L0 = 16.5 กิโลเมตร H = 1265 เมตร C = 0.15<br>tc = 1.55 ชั่วโมง l = 45 มิลลิเมตร อัตราการไหลสูงสุด = 30.2 m <sup>3</sup> /s<br>Return period = 10 ปี<br>ขยายความกว้างของลำน้ำ และเปลี่ยนโครงสร้างท่อลอดให้สอดคล้องกับขนาดลำน้ำที่ขยาย เพื่อรองรับปริมาณน้ำหลากสูงสุดได้ ความลาดชันท้องน้ำ 0.005 |
