ข้อมูลสภาพปัญหาและแนวทางการแก้ไขปัญหาเบื้องต้นของตำแหน่งการกีดขวางทางน้ำ จังหวัดเชียงใหม่

รหัสตำแหน่งกีดขวางที่: CM1002001001

ชื่อลำน้ำ น้ำแม่สาว เป็นสาขาของแม่น้ำ แม่น้ำฝาง/แม่น้ำกก/แม่น้ำโขง ประเภทลำน้ำ ลำห้วย วันที่สำรวจ: 17 กันยายน 2564
หมู่บ้าน หมู่ที่ 1 แม่สาว ตำบล แม่สาว อำเภอ แม่เอย จังหวัด เชียงใหม่

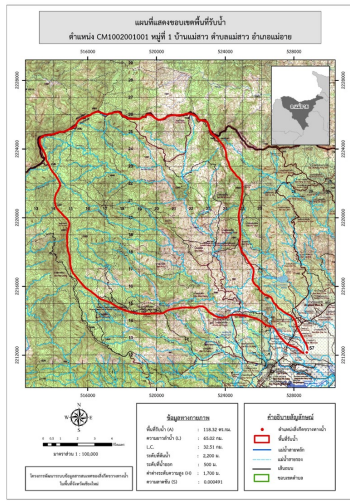
วัสดุที่ใช้ตาดผิวของลำน้ำ คอนกรีต (ข่าร์ตโดนกัดเซาะ)

ลักษณะความเสียหาย น้ำท่วม ระดับ

> โดยธรรมชาติ ตลิ่งพังการกัดเซาะ

สภาพปัญหาการกีดขวางทางน้ำ	แนวทางและวิธีการแก้ไขปัญหาเบื้องต้น
ทางน้ำเปิดมีขนาดความกว้าง 10.0 เมตร ความลึก 3.5 เมตร มีหน้าตัดที่เล็กเกินไป และบางช่วงตื้นเขิน ไม่สามารถรองรับปริมาณน้ำหลากได้อย่างมีประสิทธิภาพ	ข้อมูลพื้นที่รับน้ำของตำแหน่งที่เกิดปัญหา $A = 118.32$ ตารางกิโลเมตร อัตราการไหลสูงสุด = $107.4 \text{ m}^3/\text{s}$ Return period = 50 ปี เพื่อรองรับปริมาณน้ำช่วงหน้าฝน จึงควรทำการขุดลอกลำห้วยแม่สาวตลอดช่วง
