ข้อมูลสภาพปัญหาและแนวทางการแก้ไขปัญหาลำน้ำเบื้องต้นของตำแหน่งการกีดขวางทางน้ำ จังหวัดเชียงใหม่

รหัสตำแหน่งการกีดขวางที่: CM1004007001

ชื่อลำน้ำ ห้วยसान เป็นสาขาของแม่น้ำ แม่น้ำกก/แม่น้ำโขง ประเภทลำน้ำ ลำห้วย วันที่สำรวจ: 16 กันยายน 2564
หมู่บ้าน หมู่ที่ 7 แม่เมืองน้อย ตำบล แม่่นาวาง อำเภอ แม่เอย จังหวัด เชียงใหม่

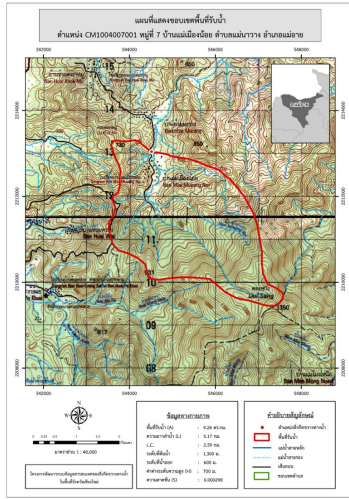
ความยาวของช่วงลำน้ำที่เกิดปัญหา เป็นจุดระยะ น้อยกว่า 10 เมตร การตาดผิวของลำน้ำ ไม่ตาดผิว ลำห้วยसानไม่มีการตาดผิว
ลักษณะความเสียหาย น้ำท่วม ระดับ น้อย ความถี่ที่เกิดความเสียหาย ทุกปี ระดับความเสี่ยง ปานกลาง
สาเหตุของการกีดขวางลำน้ำ

- > โดยธรรมชาติ การทับถมของตะกอน (ลำน้ำตื้นเขิน) อื่นๆ (เศษกิ่งไม้)
- > โดยมนุษย์ จาก อื่นๆ (ฝายน้ำล้น)

ระดับการกีดขวาง ปานกลาง คิดเป็น 30-70%

สภาพปัญหาการกีดขวางทางน้ำ	แนวทางและวิธีการแก้ไขปัญหาลำน้ำเบื้องต้น
ฝายมาตรฐานคอนกรีตเสริมเหล็ก มีความกว้างของตัวฝาย 4.00 เมตร กีดขวางทางน้ำทำให้เศษกิ่งไม้ วัชพืช และสิ่งปฏิกูล ไหลมาติดในช่วงน้ำหลาก จนส่งผลทำให้เกิดน้ำท่วมด้านเหนือ	ข้อมูลพื้นที่รับน้ำของตำแหน่งที่เกิดปัญหา A = 9.26 ตารางกิโลเมตร L0 = 5.17 กิโลเมตร H = 700 เมตร C = 0.15 tc = 0.51 ชั่วโมง l = 45 มิลลิเมตร อัตราการไหลสูงสุด = 15.45 m ³ /s Return period = 10 ปี
	ขุดลอกหน้าตัดทางน้ำเปิดใหม่ ให้มีขนาดความกว้าง 3.00 เมตร ความลึก 2.00 เมตร ความลาดชันตลิ่ง 1:2 และส่วนของท่อลอดเหลี่ยมเปลี่ยนเป็นโครงสร้างสะพาน ความลาดชันท้องน้ำ 0.002
