ข้อมูลสภาพปัญหาและแนวทางการแก้ไขปัญหาเบื้องต้นของตำแหน่งการกีดขวางทางน้ำ จังหวัดเชียงใหม่

รหัสตำแหน่งกีดขวางที่: CM1004013002

ชื่อลำน้ำ ห้วยชี้ตัว เป็นสาขาของแม่น้ำ แม่น้ำฝาง/แม่น้ำกก/แม่น้ำโขง ประเภทลำน้ำ ลำห้วย วันที่สำรวจ: 16 กันยายน 2564
หมู่บ้าน หมู่ที่ 13 ห้วยหลวงพัฒนา ตำบล แม่นาวาง อำเภอ แม่เอย จังหวัด เชียงใหม่

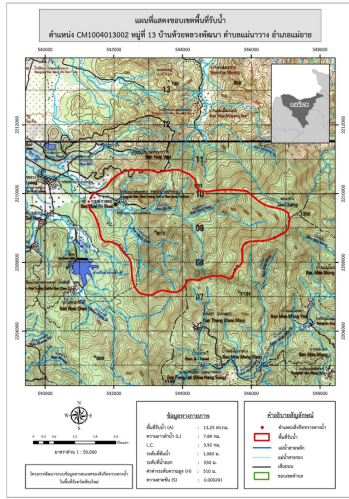
ลักษณะความเสียหาย น้ำท่วม ระดับ น้อย ความถี่ที่เกิดความเสียหาย ทุกปี ระดับความเสี่ยง ปานกลาง

- > โดยธรรมชาติ ตลิ่งพังการกัดเซาะ การทับถมของตะกอน (ลำน้ำตื้นเขิน) ลำน้ำแคบเคี้ยวมาก วัชพืช (ลำห้วยมีวัชพืช และตะกอน รวมทั้งพืชชนิดต่างๆเติบโตในลำห้วย) อื่นๆ (เศษกิ่งไม้ไหลมาตามลำห้วย)
- > โดยมนุษย์ จาก อื่นๆ (ฝายกระสอบทราย)

| สภาพปัญหาการกีดขวางทางน้ำ | แนวทางและวิธีการแก้ไขปัญหาเบื้องต้น |
|---|---|
| ฝายกระสอบทรายวางกันอยู่ในลำห้วยชี้ตัว มีการสะสมของเศษกิ่งไม้ ใบไม้ บริเวณหน้าตัวฝาย ยิ่งช่วงหน้าฝนจะมีกิ่งไม้ไหลมาติดที่หน้าฝายในปริมาณที่เยอะ จนส่งผลให้ไม่สามารถระบายน้ำออกจากตำแหน่งนี้ได้ทัน | ข้อมูลพื้นที่รับน้ำของตำแหน่งที่เกิดปัญหา A = 13.25 ตารางกิโลเมตร L0 = 7.84 กิโลเมตร H = 510 เมตร C = 0.15 tc = 0.92 ชั่วโมง l = 55 มิลลิเมตร อัตราการไหลสูงสุด = 20.15 m ³ /s Return period = 10 ปี ฝายกระสอบดังกล่าว หากไม่มีความจำเป็นต่อการใช้ประโยชน์จากชุมชน ควรทำการรื้อถอนฝายออก และทำการขุดลอกลำห้วยตลอดช่วง หรือถ้ายังคงมีความจำเป็นต่อชาวบ้าน ควรทำการก่อสร้างฝายให้มีมาตรฐาน พร้อมกับระบบส่งน้ำเข้าพื้นที่อย่างเหมาะสม |
