ข้อมูลสภาพปัญหาและแนวทางการแก้ไขปัญหาเบื้องต้นของตำแหน่งการกีดขวางทางน้ำ จังหวัดเชียงใหม่

รหัสตำแหน่งกีดขวางที่: CM1004013002

ชื่อลำน้ำ ห้วยชี้ตัว เป็นสาขาของแม่น้ำ แม่น้ำฝาง/แม่น้ำกก/แม่น้ำโขง ประเภทลำน้ำ ลำห้วย วันที่สำรวจ: 16 กันยายน 2564
หมู่บ้าน หมู่ที่ 13 ห้วยหลวงพัฒนา ตำบล แม่นาวาง อำเภอ แม่เอย จังหวัด เชียงใหม่

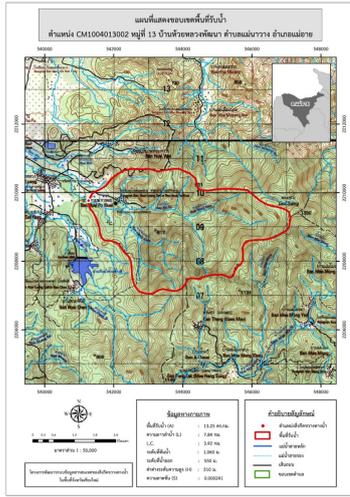
- > โดยธรรมชาติ ตลิ่งพังการกัดเซาะ การทับถมของตะกอน (ลำน้ำตื้นเขิน) ลำน้ำแคบเคี้ยวมาก วัชพืช (ลำห้วยมีวัชพืช และตะกอน รวมทั้งพืชชนิดต่างๆเติบโตในลำห้วย) อื่นๆ (เศษกิ่งไม้ไหลมาตามลำห้วย)
- > โดยมนุษย์ จาก อื่นๆ (ฝายกระสอบทราย)

| สภาพปัญหาการกีดขวางทางน้ำ | แนวทางและวิธีการแก้ไขปัญหาเบื้องต้น |
|---|---|
| ฝายกระสอบทรายวางกันอยู่ในลำห้วยชี้ตัว มีการสะสมของเศษกิ่งไม้ ใบไม้ บริเวณหน้าตัวฝาย ยิ่งช่วงหน้าฝนจะมีกิ่งไม้ไหลมาติดที่หน้าฝายในปริมาณที่เยอะ จนส่งผลให้ไม่สามารถระบายน้ำออกจากตำแหน่งนี้ได้ทัน | ข้อมูลพื้นที่รับน้ำของตำแหน่งที่เกิดปัญหา A = 13.25 ตารางกิโลเมตร L0 = 7.84 กิโลเมตร H = 510 เมตร C = 0.15 tc = 0.92 ชั่วโมง l = 55 มิลลิเมตร อัตราการไหลสูงสุด = 20.15 m ³ /s Return period = 10 ปี ฝายกระสอบดังกล่าว หากไม่มีความจำเป็นต่อการใช้ประโยชน์จากชุมชน ควรทำการรื้อถอนฝายออก และทำการขุดลอกลำห้วยตลอดช่วง หรือถ้ายังคงมีความจำเป็นต่อชาวบ้าน ควรทำการก่อสร้างฝายให้มีมาตรฐาน พร้อมกับระบบส่งน้ำเข้าพื้นที่อย่างเหมาะสม |
