ข้อมูลสภาพปัญหาและแนวทางการแก้ไขปัญหาลำน้ำเบื้องต้นของตำแหน่งการกีดขวางทางน้ำ จังหวัดเชียงใหม่

รหัสตำแหน่งการกีดขวางที่: CM1004008001

ชื่อลำน้ำ ห้วยม่วง เป็นสาขาของแม่น้ำ แม่น้ำฝาง/แม่น้ำกก/แม่น้ำโขง ประเภทลำน้ำ ลำห้วย วันที่สำรวจ: 16 กันยายน 2564  
หมู่บ้าน หมู่ที่ 8 ห้วยม่วง ตำบล แม่นาววง อำเภอ แม่เอย จังหวัด เชียงใหม่

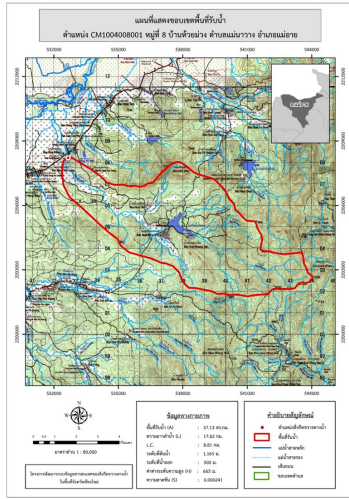
- > โดยธรรมชาติ การทับถมของตะกอน (ลำน้ำตื้นเขิน) วัชพืช (ลำห้วยม่วงมีพืชผิวดิน และตะกอนสะสมอย่างหนาแน่น )
- > โดยมนุษย์ จาก ระบบสาธารณสุขโลก: สะพานมีหน้าตัดแคบเกินไป หรือมีตอม่อมากเกินไปในช่วงฤดูน้ำหลากระบายไม่ทัน

สภาพปัญหาการกีดขวางทางน้ำ	แนวทางและวิธีการแก้ไขปัญหาลำน้ำเบื้องต้น
ฝายคอนกรีตเสริมเหล็กมีความกว้าง 6.00 เมตร และสะพานคอนกรีตเสริมเหล็ก อยู่ติดกันทำให้เศษกิ่งไม้ วัชพืช และสิ่งปฏิกูล มาติดตอม่อในช่วงน้ำหลาก และมีตะกอนเต็มหน้าฝาย ทำให้เกิดน้ำท่วมด้านเหนือ	ข้อมูลพื้นที่รับน้ำของตำแหน่งที่เกิดปัญหา A = 37.13 ตารางกิโลเมตร อัตราการไหลสูงสุด = 50.42 m <sup>3</sup> /s Return period = 25 ปี ลำห้วยม่วงเป็นลำห้วยสาขาตามธรรมชาติ ทำให้มีการสะสมของวัชพืช และตะกอนตลอดช่วง จึงทำให้หน้าตัดการระบายน้ำ ไม่มีประสิทธิภาพระบายน้ำช่วงหน้าฝน ดังนั้นจึงควรทำการขุดลอกลำห้วยตลอดช่วงที่มีปัญหาการกีดขวางทางน้ำ
