ข้อมูลสภาพปัญหาและแนวทางการแก้ไขปัญหาเบื้องต้นของตำแหน่งการกีดขวางทางน้ำ จังหวัดเชียงใหม่

รหัสตำแหน่งการกีดขวางทางน้ำ: CM1004008002

ชื่อลำน้ำ เหมืองห้วยม่วง เป็นสาขาของแม่น้ำ ห้วยม่วง/แม่น้ำฝาง/แม่กก ประเภทลำน้ำ ลำห้วย วันที่สำรวจ: 16 กันยายน 2564  
หมู่บ้าน หมู่ที่ 8 ห้วยม่วง ตำบล แม่นาววาง อำเภอ แม่อาย จังหวัด เชียงใหม่

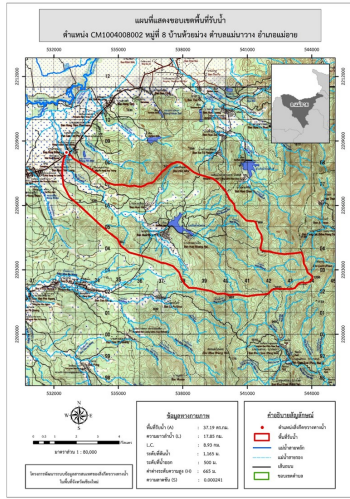
- > โดยธรรมชาติ การทับถมของตะกอน (ลำน้ำตื้นเขิน)
- > โดยมนุษย์ จาก ระบบสาธารณสุขโลก: ท่อลอดถนนที่ตัดลำน้ำมีขนาดเล็กเกินไประบายน้ำหลากไม่ทัน

| สภาพปัญหาการกีดขวางทางน้ำ | แนวทางและวิธีการแก้ไขเบื้องต้น |
|--|---|
| ท่อลอดกลมขนาดเส้นผ่านศูนย์กลาง 1.00 เมตร จำนวน 2 ช่อง ของคลองส่งน้ำที่รับน้ำจากฝายห้วยม่วง ซึ่งท่อลอดมีขนาดหน้าตัดที่เล็กเกินไป ไม่สามารถระบายน้ำช่วงหน้าฝนได้ทัน อีกทั้งในลำห้วยมีวัชพืช และตะกอนสะสมตลอดช่วง | ข้อมูลพื้นที่รับน้ำของตำแหน่งที่เกิดปัญหา<br>$A = 37.19$ ตารางกิโลเมตร อัตราการไหลสูงสุด = $7.56 \text{ m}^3/\text{s}$<br>Return period = 25 ปี<br>(คิดปริมาณน้ำ 15 เปอร์เซ็นต์ จาก 50.42 ลบ.ม./วินาที เนื่องจากคลองส่งน้ำที่แยกจากลำน้ำเส้นหลัก ดังนั้นใช้ปริมาณน้ำออกแบบเท่ากับ 7.56 ลบ.ม./วินาที) เปลี่ยนชนิดท่อจากท่อกลมเป็นท่อลอดเหลี่ยม ให้สามารถรองรับปริมาณน้ำหลากสูงสุดได้ โดยกำหนดให้มีขนาดความกว้าง 1.00 เมตร ความสูง 1.00 เมตร จำนวน 2 ช่อง ความลาดชันท้องน้ำ 0.002 |
