ข้อมูลสภาพปัญหาและแนวทางการแก้ไขปัญหาเบื้องต้นของตำแหน่งการกีดขวางทางน้ำ จังหวัดเชียงใหม่

รหัสตำแหน่งกีดขวางที่: CM1004008003

ชื่อลำน้ำ ห้วยใจ เป็นสาขาของแม่น้ำ แม่น้ำฝาง/แม่น้ำกก ประเภทลำน้ำ ลำห้วย วันที่สำรวจ: 16 กันยายน 2564
หมู่บ้าน หมู่ที่ 8 ห้วยม่วง ตำบล แม่นาววง อำเภอ แม่เอย จังหวัด เชียงใหม่

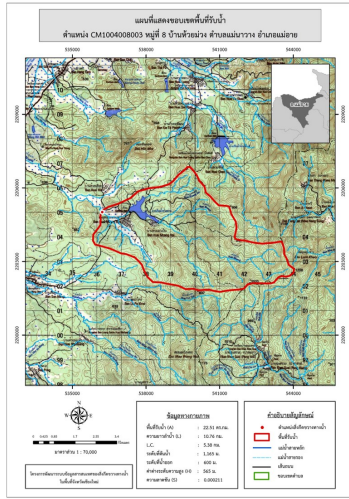
- > โดยธรรมชาติ การทับถมของตะกอน (ลำน้ำตื้นเขิน) ลำน้ำคดเคี้ยวมาก วัชพืช (ลำห้วยใจมีการเติบโตของวัชพืช และการสะสมของตะกอน) อื่นๆ (ลำห้วยมีความลาดชันของท้องน้ำสูง)
- > โดยมนุษย์ จาก ระบบสาธารณสุขภาค: ท่อลอดถนนที่ตัดลำน้ำมีขนาดเล็กเกินไประบายน้ำหลากไม่ทัน

ระดับการกีดขวาง ปานกลาง คิดเป็น 30-70%

สภาพปัญหาการกีดขวางทางน้ำ	แนวทางและวิธีการแก้ไขปัญหามูลเบื้องต้น
ท่อลอดกลมขนาดเส้นผ่านศูนย์กลาง 1.00 เมตร จำนวน 2 ช่องลอดใต้ถนน โดยช่วงหน้าฝน้ำห้วยใจจะเกิดน้ำไหลหลาก	ข้อมูลพื้นที่รับน้ำของตำแหน่งที่เกิดปัญหา A = 22.51 ตารางกิโลเมตร L0 = 10.76 กิโลเมตร H = 565 เมตร C = 0.15 tc = 1.29 ชั่วโมง l = 50 มิลลิเมตร อัตราการไหลสูงสุด = 31.29 m ³ /s Return period = 10 ปี
พร้อมกับการพัฒนาสิ่งปลูกสร้างต่างๆ ไหลมาสะสมที่หน้าปากท่อระบายน้ำ ทำให้หน้าตัดการระบายน้ำลดน้อยลง จึงทำให้เกิดน้ำเอ่อล้นไหลเข้าท่วมพื้นที่บริเวณนั้น	
	เปลี่ยนชนิดท่อจากท่อกลมเป็นท่อลอดเหลี่ยม ให้สามารถรองรับปริมาณน้ำหลากสูงสุดได้ มีขนาดความกว้าง 2.00 เมตร ความสูง 2.00 เมตร จำนวน 2 ช่อง ความลาดชันท้องน้ำ 0.005
