ข้อมูลสภาพปัญหาและแนวทางการแก้ไขปัญหาเบื้องต้นของตำแหน่งการกีดขวางทางน้ำ จังหวัดเชียงใหม่

รหัสตำแหน่งกีดขวางที่: CM1001007001

ชื่อลำน้ำ ห้วยแม่ฮ้อย เป็นสาขาของแม่น้ำ แม่น้ำฝาง/แม่น้ำกก/แม่น้ำโขง ประเภทลำน้ำ ลำห้วย วันที่สำรวจ: 16 กันยายน 2564
หมู่บ้าน หมู่ที่ 7 โส้หลวง ตำบล แม่ฮ้อย อำเภอ แม่ฮ้อย จังหวัด เชียงใหม่

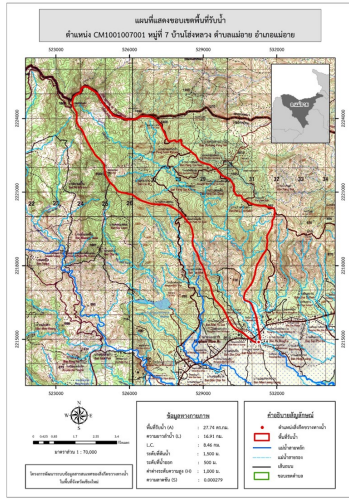
ลักษณะความเสียหาย น้ำท่วม ระดับ น้อย ความถี่ที่เกิดความเสียหาย 2-4 ปีครั้ง ระดับความเสี่ยง น้อย

- > โดยธรรมชาติ การทับถมของตะกอน (ลำน้ำต้นเขิน) วัชพืช (วัชพืช และตะกอนสะสมในลำน้ำอย่างหนาแน่น) อื่นๆ (เศษกิ่งไม้ไหลมาตามลำน้ำ)
- > โดยมนุษย์ จาก ระบบสาธารณสุขโลก: ถนนขนานลำน้ำสร้างกินพื้นที่ลำน้ำ สะพานมีหน้าตัดแคบเกินไป หรือมีตอม่อมากเกินไปในช่วงฤดูน้ำหลากระบายไม่ทัน อื่นๆ (ฝายน้ำล้น)

ระดับการกีดขวาง ปานกลาง คิดเป็น 30-70%

สภาพปัญหาการกีดขวางทางน้ำ	แนวทางและวิธีการแก้ไขปัญหาเบื้องต้น
ฝายคอนกรีตเสริมเหล็ก มีความกว้างสันฝาย 15 เมตร ช่วงน้ำหลากจะพัดพาเศษกิ่งไม้ วัชพืช และสิ่งปฏิกูล มาติดบริเวณตัวฝาย ทำให้ช่วงหน้าฝายไม่สามารถระบายน้ำได้ทัน ส่งผลทำให้เกิดน้ำท่วมด้านเหนือน้ำ	ข้อมูลพื้นที่รับน้ำของตำแหน่งที่เกิดปัญหา $A = 27.74$ ตารางกิโลเมตร อัตราการไหลสูงสุด = $51.22 \text{ m}^3/\text{s}$ Return period = 50 ปี ฝายมีความกว้างที่สอดคล้องกับขนาดหน้าตัดของทางน้ำแล้ว แต่เนื่องจากมีการสะสมของสิ่งปฏิกูลช่วงหน้าฝาย จึงควรทำการขุดลอกหน้าตัดทางน้ำให้เพิ่มมากขึ้น เพื่อรองรับปริมาณน้ำที่ต้องการระบายช่วงหน้าฝาย
