## ข้อมูลสภาพปัญหาและแนวทางการแก้ไขปัญหาเบื้องต้นของตำแหน่งการกีดขวางทางน้ำ จังหวัดเชียงใหม่

รหัสตำแหน่งกีดขวางที่: CM1005004001

ชื่อลำน้ำ รางระบายน้ำ เป็นสาขาของแม่น้ำ แม่น้ำกก/แม่น้ำโขง ประเภทลำน้ำ ลำห้วย วันที่สำรวจ: 15 กันยายน 2564  
หมู่บ้าน หมู่ที่ 4 ห้วยน้ำเย็น ตำบล ท่าตอน อำเภอ แม่เอย จังหวัด เชียงใหม่

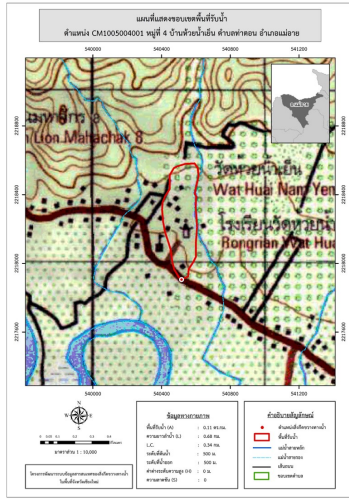
- > โดยธรรมชาติ การทับถมของตะกอน (ลำน้ำต้นเขิน) วัชพืช (มีการสะสมของตะกอน และพืชปกคลุมดินตลอดช่วง )
- > โดยมนุษย์ จาก ระบบสาธารณสุขโลก: วางท่อตามแนวลำน้ำทดแทนลำน้ำเดิม

สภาพปัญหาการกีดขวางทางน้ำ	แนวทางและวิธีการแก้ไขปัญหาเบื้องต้น
มีท่อลอดกลมขนาดเส้นผ่านศูนย์กลาง 1.00 เมตร จำนวน 1 ช่อง และมีการวางท่อทับแนวลำน้ำเดิม มีตะกอนอุดตันภายในท่อ ไม่สามารถระบายน้ำหลากได้ทันทำให้เกิดน้ำท่วม	ข้อมูลพื้นที่รับน้ำของตำแหน่งที่เกิดปัญหา A = 0.11 ตารางกิโลเมตร LO = 0.68 กิโลเมตร H = - เมตร C = 0.15 tc = 0.36 ชั่วโมง l = 110 มิลลิเมตร อัตราการไหลสูงสุด = 0.5 m <sup>3</sup> /s Return period = 10 ปี ขนาดท่อเดิมมีศักยภาพที่จะระบายน้ำได้ ควรขุดลอกท่อ และวางมาตรการการขุดลอกตามระยะเวลาที่เหมาะสม ความลาดชันท้องน้ำ 0.002
