ข้อมูลสภาพปัญหาและแนวทางการแก้ไขปัญหาเบื้องต้นของตำแหน่งการกีดขวางทางน้ำ จังหวัดเชียงใหม่

รหัสตำแหน่งการกีดขวางที่: CM1005004001

ชื่อลำน้ำ รางระบายน้ำ เป็นสาขาของแม่น้ำ แม่น้ำกก/แม่น้ำโขง ประเภทลำน้ำ ลำห้วย วันที่สำรวจ: 15 กันยายน 2564
หมู่บ้าน หมู่ที่ 4 ห้วยน้ำเย็น ตำบล ท่าตอน อำเภอ แม่เอย จังหวัด เชียงใหม่

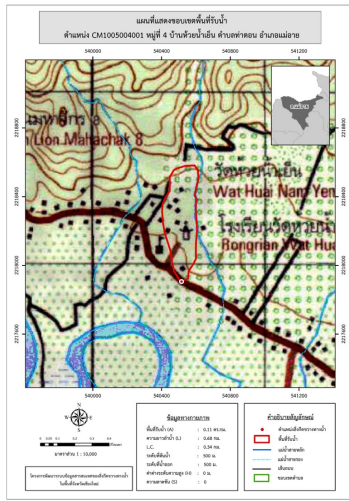
สภาพปัญหาการกีดขวางทางน้ำ	แนวทางและวิธีการแก้ไขปัญหาเบื้องต้น
มีท่อลอดกลมขนาดเส้นผ่านศูนย์กลาง 1.00 เมตร จำนวน 1 ช่อง และมีการวางท่อทับแนวลำน้ำเดิม มีตะกอนอุดตันภายในท่อ ไม่สามารถระบายน้ำหลากได้ทันทำให้เกิดน้ำท่วม	ข้อมูลพื้นที่รับน้ำของตำแหน่งที่เกิดปัญหา A = 0.11 ตารางกิโลเมตร L0 = 0.68 กิโลเมตร H = - เมตร C = 0.15 tc = 0.36 ชั่วโมง l = 110 มิลลิเมตร อัตราการไหลสูงสุด = 0.5 m ³ /s Return period = 10 ปี ขนาดท่อเดิมมีศักยภาพที่จะระบายน้ำได้ ควรขุดลอกท่อ และวางมาตรการการขุดลอกตามระยะเวลาที่เหมาะสม ความลาดชันท้องน้ำ 0.002
