ข้อมูลสภาพปัญหาและแนวทางการแก้ไขปัญหาเบื้องต้นของตำแหน่งการกีดขวางทางน้ำ จังหวัดเชียงใหม่

รหัสตำแหน่งกีดขวางที่: CM1005008001

ชื่อน้ำน้ำ ห้วยศาลา เป็นสาขาของแม่น้ำ แม่น้ำกก/แม่น้ำโขง ประเภทลำน้ำ ลำห้วย วันที่สำรวจ: 15 กันยายน 2564
หมู่บ้าน หมู่ที่ 8 ใหม่หมอกจ๋าม ตำบล ท่าตอน อำเภอ แม่เอย จังหวัด เชียงใหม่

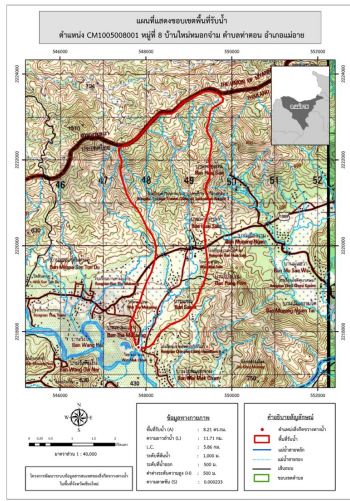
> โดยธรรมชาติ การทับถมของตะกอน (ลำน้ำต้นเขิน) วัชพืช (ลำห้วยมีวัชพืชเติบโตตลอดช่วง และมีการสะสมของตะกอน) อื่นๆ
(เศษกิ่งไม้มักจะไหลมาจากการระบายของลำน้ำ)

> โดยมนุษย์ จาก ระบบสาธารณสุขโรค: ท่อลอดถนนที่ตัดลำน้ำมีขนาดเล็กเกินไประบายน้ำหลากไม่ทัน

สภาพปัญหาการกีดขวางทางน้ำ	แนวทางและวิธีการแก้ไขปัญหามูลเบื้องต้น
ท่อลอดเหลี่ยมขนาดความกว้าง 2.50 เมตร ความสูง 2.00 เมตร จำนวน 2 ช่อง ลอดใต้ถนน ช่วงน้ำหลากจะพัดพาเศษกิ่งไม้ และสิ่งปฏิกูลมาติดบริเวณปากท่อ ไม่สามารถระบายน้ำหลากได้ทัน ทำให้เกิดน้ำท่วมบริเวณนั้น อีกทั้งมีการวางแนวท่อไม่ไ้ระดับ	ข้อมูลพื้นที่รับน้ำของตำแหน่งที่เกิดปัญหา A = 8.21 ตารางกิโลเมตร L0 = 11.71 กิโลเมตร H = 500 เมตร C = 0.1 tc = 1.49 ชั่วโมง l = 45 มิลลิเมตร อัตราการไหลสูงสุด = 10.27 m ³ /s Return period = 10 ปี
	หน้าตัดปัจจุบันสามารถรองรับปริมาณน้ำหลากสูงสุดได้ ดังนั้นจึงพิจารณาวางมาตรการขุดลอกตามระยะเวลาที่เหมาะสม
