ข้อมูลสภาพปัญหาและแนวทางการแก้ไขปัญหาเบื้องต้นของตำแหน่งการกีดขวางทางน้ำ จังหวัดเชียงใหม่

รหัสตำแหน่งกีดขวางที่: CM1005008002

ชื่อลำน้ำ ห้วยศาลา เป็นสาขาของแม่น้ำ แม่น้ำกก/แม่น้ำโขง ประเภทลำน้ำ ลำห้วย วันที่สำรวจ: 15 กันยายน 2564
หมู่บ้าน หมู่ที่ 8 ใหม่หมอกจ๋าม ตำบล ท่าตอน อำเภอ แม่เอย จังหวัด เชียงใหม่

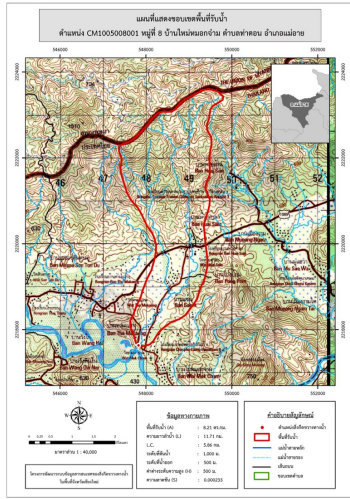
รูปภาพประกอบ

ลำห้วยศาลามีการตาดผิวคอนกรีต

- > โดยธรรมชาติ การทับถมของตะกอน (ลำน้ำต้นเขิน) วัชพืช (ลำห้วยมีวัชพืช และตะกอนอย่างหนาแน่นตลอดช่วง)
- > โดยมนุษย์ จาก การถมดิน

ระดับการกีดขวาง มาก คิดเป็น มากกว่า 70%

สภาพปัญหาการกีดขวางทางน้ำ	แนวทางและวิธีการแก้ไขปัญหาเบื้องต้น
ช่วงทางน้ำเปิดที่ไหลผ่านชุมชน มีขนาดความกว้าง 2.00 เมตร ความลึก 2.00 เมตร และมีการรูกลำน้ำโดยที่อยู่อาศัย ทำให้หน้าตัดที่เล็กเกินไป ไม่สามารถรองรับปริมาณน้ำหลากได้อย่างมีประสิทธิภาพ	ข้อมูลพื้นที่รับน้ำของตำแหน่งที่เกิดปัญหา A = 8.21 ตารางกิโลเมตร L0 = 11.71 กิโลเมตร H = 500 เมตร C = 0.1 tc = 1.49 ชั่วโมง l = 45 มิลลิเมตร อัตราการไหลสูงสุด = 10.27 m ³ /s Return period = 10 ปี
	ขุดลอกเอาตะกอนทราย และเศษกิ่งไม้ออกก่อนฤดูน้ำหลาก และวางมาตรการการขุดลอกตามระยะเวลาที่เหมาะสม
