ข้อมูลสภาพปัญหาและแนวทางการแก้ไขปัญหาเบื้องต้นของตำแหน่งการกีดขวางทางน้ำ จังหวัดเชียงใหม่

รหัสตำแหน่งการกีดขวางที่: CM1005011001

ชื่อลำน้ำ ห้วยน้ำงาม เป็นสาขาของแม่น้ำ แม่น้ำกก/แม่น้ำโขง ประเภทลำน้ำ ลำห้วย วันที่สำรวจ: 15 กันยายน 2564
หมู่บ้าน หมู่ที่ 11 หัวเมืองงาม ตำบล ท่าตอน อำเภอ แม่าย จังหวัด เชียงใหม่

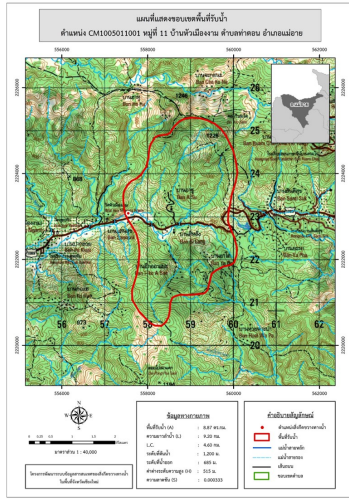
> โดยมนุษย์ จาก ระบบสาธารณูปโภค: สะพานมีหน้าตัดแคบเกินไป หรือมีตอม่อมากเกินไปในช่วงฤดูน้ำหลากระบายไม่ทัน

ระดับการกีดขวาง ปานกลาง คิดเป็น 30-70%

สภาพปัญหาการกีดขวางทางน้ำ	แนวทางและวิธีการแก้ไขปัญหาเบื้องต้น
สะพาน คสล.กว้าง 6.00 เมตร ไหลผ่านชุมชนลำน้ำช่วงนี้แคบ เนื่องจากมีการรูก้าของชุมชนกีดขวางทางน้ำ ทำให้เศษกิ่งไม้ วัชพืช และสิ่งปฏิกูล ไหลมาติดเป็นช่วงๆ ในช่วงน้ำหลาก จึงทำให้เกิดน้ำท่วมด้านเหนือน้ำ	ข้อมูลพื้นที่รับน้ำของตำแหน่งที่เกิดปัญหา A = 8.87 ตารางกิโลเมตร L0 = 9.2 กิโลเมตร H = 515 เมตร C = 0.15 tc = 1.11 ชั่วโมง l = 60 มิลลิเมตร อัตราการไหลสูงสุด = 14.8 m ³ /s Return period = 10 ปี
	ขุดลอกลำน้ำให้มีหน้าตัดความกว้างอย่างน้อย 5.00 เมตร ความลึก 2.50 เมตร มีความลาดชันข้าง 1:2 และวางมาตรการการขุดลอกตามระยะเวลาที่เหมาะสม
