ข้อมูลสภาพปัญหาและแนวทางการแก้ไขปัญหาเบื้องต้นของตำแหน่งการกีดขวางทางน้ำ จังหวัดเชียงใหม่

รหัสตำแหน่งการกีดขวางที่: CM1005011001

ชื่อลำน้ำ ห้วยน้ำงาม เป็นสาขาของแม่น้ำ แม่น้ำกก/แม่น้ำโขง ประเภทลำน้ำ ลำห้วย วันที่สำรวจ: 15 กันยายน 2564
หมู่บ้าน หมู่ที่ 11 หัวเมืองงาม ตำบล ท่าตอน อำเภอ แม่าย จังหวัด เชียงใหม่

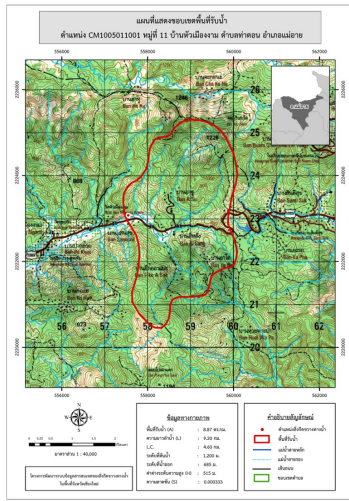
ลักษณะความเสียหาย น้ำท่วม ระดับ ปานกลาง

> โดยมนุษย์ จาก ระบบสาธารณูปโภค: สะพานมีหน้าตัดแคบเกินไป หรือมีตอม่อมากเกินไปในช่วงฤดูน้ำหลากระบายไม่ทัน

ระดับการกีดขวาง ปานกลาง คิดเป็น 30-70%

สภาพปัญหาการกีดขวางทางน้ำ	แนวทางและวิธีการแก้ไขปัญหาเบื้องต้น
สะพาน คสล.กว้าง 6.00 เมตร ไหลผ่านชุมชนลำน้ำช่วงนี้แคบ เนื่องจากมีการรูก้าของชุมชนกีดขวางทางน้ำ ทำให้เศษกิ่งไม้ วัชพืช และสิ่งปฏิกูล ไหลมาติดเป็นช่วงๆ ในช่วงน้ำหลาก จึงทำให้เกิดน้ำท่วมด้านเหนือน้ำ	ข้อมูลพื้นที่รับน้ำของตำแหน่งที่เกิดปัญหา A = 8.87 ตารางกิโลเมตร L0 = 9.2 กิโลเมตร H = 515 เมตร C = 0.15 tc = 1.11 ชั่วโมง l = 60 มิลลิเมตร อัตราการไหลสูงสุด = 14.8 m ³ /s Return period = 10 ปี
	ขุดลอกลำน้ำให้มีหน้าตัดความกว้างอย่างน้อย 5.00 เมตร ความลึก 2.50 เมตร มีความลาดชันข้าง 1:2 และวางมาตรการการขุดลอกตามระยะเวลาที่เหมาะสม
