ข้อมูลสภาพปัญหาและแนวทางการแก้ไขปัญหาเบื้องต้นของตำแหน่งการกีดขวางทางน้ำ จังหวัดเชียงใหม่

รหัสตำแหน่งกีดขวางที่: CM1506001001

ชื่อลำน้ำ ลำเหมืองพญาบ้านสัน เป็นสาขาของแม่น้ำ แม่่น้ำปิง ประเภทลำน้ำ ลำเหมือง วันที่สำรวจ: 29 มิถุนายน 2564  
หมู่บ้าน หมู่ที่ 1 ท่าซี้ควาย ตำบล สบแม่ข่า อำเภอ หางดง จังหวัด เชียงใหม่

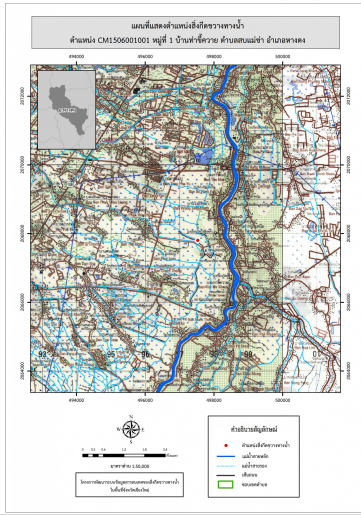
- > โดยธรรมชาติ การทับถมของตะกอน (ลำน้ำต้นเขิน) วัชพืช (ด้านเหนือน้ำของท่อลอดมีวัชพืช และตะกอนสะสมอย่างเห็นได้ชัด ด้านท้ายน้ำคาดผิวคอนกรีตไม่มีวัชพืช )
- > โดยมนุษย์ จาก ระบบสาธารณสุข: ท่อลอดถนนที่ตัดลำน้ำมีขนาดเล็กเกินไประบายน้ำหลากไม่ทัน

สภาพปัญหาการกีดขวางทางน้ำ	แนวทางและวิธีการแก้ไขปัญหายังเบื้องต้น
<p>ลำเหมืองพญาบ้านสัน ตรงตำแหน่งนี้มีท่อลอดเหลี่ยมขนาดความกว้าง 1.2 m. ความลึก 1.5 m. จำนวน 2 ช่อง ไม่เพียงพอต่อการระบายน้ำ ทำให้น้ำเอ่อล้นท่วมพื้นที่บริเวณดังกล่าว ประกอบกับลำเหมืองพญาบ้านสันรับน้ำมาจากคลองแม่ข่า ซึ่งจุดเชื่อมต่อนี้มีประตูน้ำควบคุมปริมาณน้ำที่ไหลเข้าสู่ลำเหมือง เมื่อคลองแม่ข่ามีปริมาณน้ำไหลเยอะ ก็จะเปิดประตูน้ำระบายน้ำออกจากคลองแม่ข่า ประตูน้ำสามารถเปิด-ปิดใช้งานได้</p> <p>ในลำเหมืองด้านเหนือน้ำของท่อลอดเหลี่ยมนี้ไม่ได้คาดคอนกรีตมีลักษณะเป็นดิน ทำให้มีวัชพืชขึ้นหนาแน่น ทั้งตลิ่งทั้งสองข้างของลำเหมือง และในลำเหมือง ประกอบกับตะกอนที่สะสมหน้าท่อลอดเหลี่ยม ไม่ได้รับการขุดลอก ทำให้หน้าตัดการระบายน้ำลดน้อยลง</p>	<p>เนื่องจากตำแหน่งกีดขวางทางน้ำของลำน้ำหรือลำเหมืองนี้ไม่สามารถหาขนาดพื้นที่รับน้ำได้ชัดเจนและไม่มีข้อมูลการวัดน้ำ จึงหาอัตราการไหลโดยใช้วิธีของแมนนิ่ง และกำหนดให้มีน้ำไหลเต็มลำน้ำ ในช่วงต้นน้ำก่อนถึงจุดกีดขวาง โดยมีอัตราการไหลสูงสุด = 5.78 m<sup>3</sup>/s</p> <p>ขนาดหน้าตัดการระบายน้ำของท่อลอดเหลี่ยม เล็กกว่าขนาดหน้าตัดของลำเหมือง ทำให้ไม่สามารถระบายน้ำได้ทัน และเพื่อเป็นการป้องกันการสะสมของตะกอนในลำเหมือง จึงควรเปลี่ยนเป็นท่อลอดเหลี่ยม ที่มีขนาดความกว้าง 1.8 m. ความลึก 1.8 m. จำนวน 2 ช่อง (ลำเหมืองพญาบ้านสันผันน้ำมาจากคลองแม่ข่าหน่วยที่ตำบลสันผักหวาน อำเภอหางดง) ควรวางมาตรการขุดลอก กำจัดสิ่งปฏิกูล และวัชพืชตามระยะเวลาที่เหมาะสม ความลาดชันท้องน้ำ 0.0020</p>
