ข้อมูลสภาพปัญหาและแนวทางการแก้ไขปัญหาเบื้องต้นของตำแหน่งการกีดขวางทางน้ำ จังหวัดเชียงใหม่

รหัสตำแหน่งกีดขวางที่: CM1506002002

ชื่อลำน้ำ ลำเหมืองพญาบ้านสัน เป็นสาขาของแม่น้ำ แม่น้ำปิง ประเภทลำน้ำ วันที่สำรวจ: 29 มิถุนายน 2564  
หมู่บ้าน หมู่ที่ 2 น้ำโท้ง ตำบล สบแม่ข่า อำเภอ หางดง จังหวัด เชียงใหม่

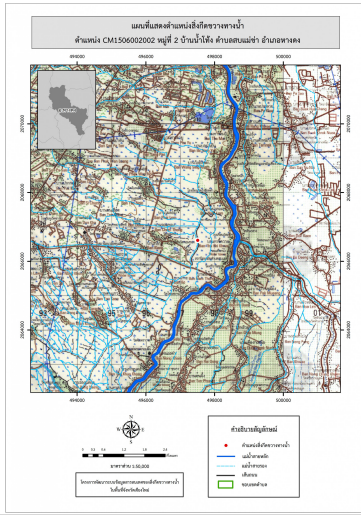
สภาพปัญหาการกีดขวางทางน้ำ	แนวทางและวิธีการแก้ไขปัญหาเบื้องต้น
มีลักษณะเป็นสะพานข้ามลำเหมืองพญาบ้านสันเข้าสู่พื้นที่ส่วนบุคคล ซึ่งตอม่อของสะพานข้ามลำเหมืองทรุดเอียงเข้ามาในลำเหมือง เนื่องจากเกิดการกัดเซาะจากปริมาณน้ำที่ไหลหลากจากลำเหมืองพญาบ้านสัน อีกทั้งยังมีการถมเป็นตลิ่งดินรูก้าเข้ามาในลำเหมืองพญาบ้านสันเพื่อวางแนวตอม่อสะพาน ทำให้น้ำในลำเหมืองพญาบ้านสันไหลไม่ทันตรงบริเวณดังกล่าว จนน้ำเอ่อล้นเข้าท่วมพื้นที่เกษตรกรรมบริเวณใกล้เคียง ประกอบกับมีตะกอนสะสมเป็นปริมาณมากในลำเหมือง จะมีลักษณะการวางท่อเพื่อเข้าพื้นที่ส่วนบุคคลยาวตลอดลำเหมือง ตั้งแต่พิกัด 497498 2067802 47Q ไปจนถึงพิกัด 497296 2065848 47Q	เนื่องจากตำแหน่งกีดขวางทางน้ำของลำน้ำหรือลำเหมืองนี้ไม่สามารถหาขนาดพื้นที่รับน้ำได้ชัดเจนและไม่มีข้อมูลการวัดน้ำ จึงหาอัตราการไหลโดยใช้วิธีของแมนนิ่ง และกำหนดให้มีน้ำไหลเต็มลำน้ำ ในช่วงต้นน้ำก่อนถึงจุดกีดขวาง โดยม้อัตรการไหลสูงสุด = $5.78 \text{ m}^3/\text{s}$ ก่อสร้างสะพานให้มีขนาดความกว้างของตอม่อเท่ากับความกว้างของลำเหมืองพญาบ้านสัน ขุดลอกตามแนวลำน้ำจากการถมดินที่รูก้าเข้ามาในลำเหมืองพญาบ้านสัน เพื่อให้มีระยะห่างระหว่างแนวของตอม่อสะพานให้กว้างขึ้น และทำการขุดลอกลำเหมืองพญาบ้านสัน เพื่อกำจัดตะกอนและวัชพืช จะทำให้น้ำในลำเหมืองสามารถระบายได้ดียิ่งขึ้น
