ข้อมูลสภาพปัญหาและแนวทางการแก้ไขปัญหาเบื้องต้นของตำแหน่งการกีดขวางทางน้ำ จังหวัดเชียงใหม่

รหัสตำแหน่งการกีดขวางที่: CM1502009001

ชื่อลำน้ำ ลำเหมืองสาขาแม่ท่าช้าง เป็นสาขาของแม่น้ำ  
 เป็นสาขาของแม่น้ำ ลำเหมืองพญาบ้านสัน/แม่น้ำปิง ประเภทลำน้ำ ลำเหมือง วันที่สำรวจ: 30 มิถุนายน 2564  
 หมู่บ้าน หมู่ที่ 9 สันทรายพัฒนา ตำบล หอนงแก้ว อำเภอ หางดง จังหวัด เชียงใหม่

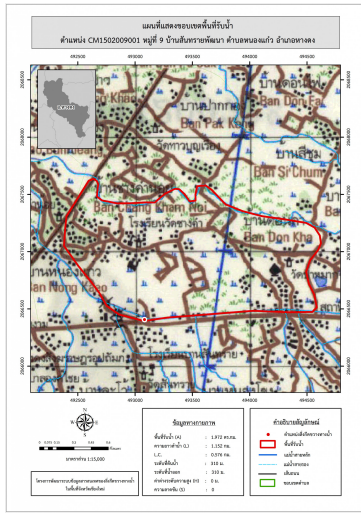
- > โดยธรรมชาติ การทับถมของตะกอน (ลำน้ำต้นเขิน) วัชพืช (ไม่มีวัชพืชเนื่องจากเป็นรางคอนกรีต (มีวัชพืชขึ้นด้านหน้าท่อลอดในปริมาณที่ไม่เยอะ) แต่มีตะกอนสะสมที่ท้องลำเหมือง )
- > โดยมนุษย์ จาก ระบบสาธารณสุข: ท่อลอดถนนที่ตัดลำน้ำมีขนาดเล็กเกินไประบายน้ำหลากไม่ทัน อื่นๆ (ท่อลอดมีระดับต่ำกว่าระดับตลิ่งของรางระบาย ทำให้หน้าตัดการระบายน้ำลดลงที่ตำแหน่งนี้)

<p>มีลักษณะเป็นท่อลอดเหลี่ยมขนาดความกว้าง 2.0 m. ความลึก 1.5 m.จำนวน 1 ช่อง ลอดใต้ถนนชนบทหมายเลข ชม.2001 เป็นท่อลอดของลำเหมืองแม่ท่าช้าง โดยท่อลอดเหลี่ยมนี้มีความลึกน้อยกว่าความลึกของลำเหมืองแม่ท่าช้าง โดยลำเหมืองแม่ท่าช้างมีความกว้าง 2.0 m. ความลึก 2.0 m. อีกทั้งด้านท้ายน้ำของท่อลอดนี้</p>	<p>ข้อมูลพื้นที่รับน้ำของตำแหน่งที่เกิดปัญหา  <math>A = 1.97</math> ตารางกิโลเมตร <math>L0 = 1.15</math> กิโลเมตร <math>H = -</math> เมตร <math>C = 0.37</math>  <math>t_c = 1.24</math> ชั่วโมง <math>I = 63.8</math> มิลลิเมตร อัตราการไหลสูงสุด = <math>3.41 \text{ m}^3/\text{s}</math>  Return period = 10 ปี</p>
<p>ขนาดความกว้างของลำเหมืองพญาบานันลดลงเป็น 1.8 m. ความลึก 2.0m. ประกอบกับตำแหน่งด้านเหนือน้ำของท่อลอดมีเนินตะกอนที่มีวัชพืชขึ้นอยู่หนาแน่น ตั้งอยู่บริเวณด้านหน้าท่อลอดเหลี่ยม และมีแนวรั้วกำแพงคอนกรีตรูก้ำเข้ามาในลำเหมืองแม่ท่าช้าง ทำให้ขนาดหน้าตัดของท่อลอดเหลี่ยมเล็กลงไป ไม่สามารถระบายน้ำออกจากลำเหมืองได้ทัน</p>	<p>ขยายหน้าตัดลำเหมืองช่วงที่มีการรูก้ำตลอดช่วง ประกอบกับขุดลอกเอาเนินดินหน้าปากท่อลอดเหลี่ยมออก และทำการขยายหน้าตัดของท่อลอดเหลี่ยมให้ใหญ่ขึ้น โดยใช้ท่อลอดเหลี่ยมที่มีขนาดความกว้าง 2.1 m. ความลึก 2.1 m. เท่ากับขนาดของลำเหมืองแม่ท่าช้างบริเวณนี้ จำนวน 1 ช่อง ความลาดชันท้องน้ำ 0.0020</p>
