## ข้อมูลสภาพปัญหาและแนวทางการแก้ไขปัญหาเบื้องต้นของตำแหน่งการกีดขวางทางน้ำ จังหวัดเชียงใหม่

รหัสตำแหน่งการกีดขวางทางน้ำ: CM1105007001

ชื่อลำน้ำ ลำเหมืองสาขาแม่ท่าช้าง เป็นสาขาของแม่น้ำ  
 ลำเหมืองพญาบ้านสัน/แม่น้ำปิง ประเภทลำน้ำ ลำเหมือง วันที่สำรวจ: 30 มิถุนายน 2564  
 หมู่บ้าน หมู่ที่ 7 สันทราย ตำบล หองแก้ว อำเภอ หางดง จังหวัด เชียงใหม่

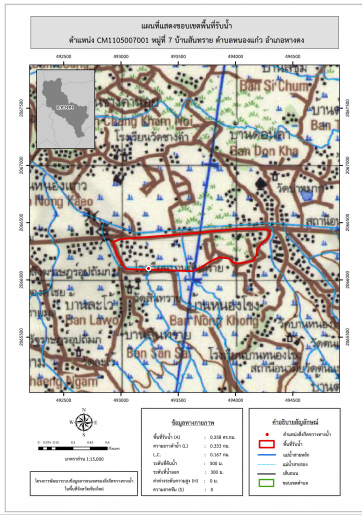
รูปภาพประกอบ

- > โดยธรรมชาติ การทับถมของตะกอน (ลำน้ำตื้นเขิน) ลำน้ำแคบเคียวมาก วัชพืช (วัชพืชขึ้นปกคลุมลำเหมืองตลอดช่วง ภายหลังที่ไหลออกจากรางระบายน้ำด้วย )
- > โดยมนุษย์ จาก ระบบสาธารณสุข: ท่อลอดถนนที่ตัดลำน้ำมีขนาดเล็กเกินไประบายน้ำหลากไม่ทัน อื่นๆ (ลำเหมืองมีการเปลี่ยนขนาดหน้าตัด จากลักษณะหน้าตัดสี่เหลี่ยมคางหมู เป็นรางระบายน้ำคอนกรีตรูปตัวยู)

สภาพปัญหาการกีดขวางทางน้ำ	แนวทางและวิธีการแก้ไขปัญหาเบื้องต้น
ลำเหมืองแม่ท่าช้างมีไซฟอนลอดใต้ถนนและลอดคลองชนประตวน มีความกว้างของไซฟอน 2.0 m. ความลึกไม่ทราบเนื่องจากน้ำเต็มปากท่อ โดยมีรางระบายน้ำคอนกรีตรูปตัวยูที่มีความกว้าง 1.5 m. ความลึก 1.0 m. รับน้ำต่อจากลำเหมืองแม่ท่าช้างที่มีความกว้างของท้องน้ำ 1.0 m. ความลึก 1.50 m. ประกอบกับเป็นบริเวณที่มีต้นไม้อายุ วัชพืช และตะกอนหนาแน่นตลอดลำเหมือง ทำให้น้ำที่ต้องการระบายออกจากลำเหมืองแม่ท่าช้าง ไม่สามารถไหลได้ทัน ส่งผลให้เกิดน้ำเอ่อท่วมพื้นที่บริเวณดังกล่าว	ข้อมูลพื้นที่รับน้ำของตำแหน่งที่เกิดปัญหา $A = 0.36$ ตารางกิโลเมตร $L0 = 0.33$ กิโลเมตร $H = -$ เมตร $C = 0.37$ $tc = 0.75$ ชั่วโมง $l = 72.27$ มิลลิเมตร อัตราการไหลสูงสุด = $2.66 \text{ m}^3/\text{s}$ Return period = 10 ปี

ไซฟอนที่ลอดใต้ถนนและคลองชลประทานมีขนาดเล็กไม่สามารถระบายได้ทัน ประกอบกับมีรางระบายน้ำคอนกรีตรูปตัวยูที่มีขนาดเล็กกว่าขนาดของลำเหมืองแม่ท่าช้าง และลำเหมืองแม่ท่าช้างมีตะกอน วัชพืชขึ้นเป็นปริมาณมาก ดังนั้นเพื่อให้สามารถระบายน้ำได้ทัน

ควรทำการเปลี่ยนไซฟอนให้มีขนาดความกว้าง 2.0 m. ความลึก 2.0 m. และขยายรางระบายน้ำรูปตัวยูให้มีความกว้างและความลึกเท่ากับขนาดหน้าตัดของลำเหมืองแม่ท่าช้าง

พร้อมกับการขุดลอกตะกอนและวัชพืชออกจากลำเหมือง ความลาดชันท้องน้ำ 0.0020
