ข้อมูลสภาพปัญหาและแนวทางการแก้ไขปัญหาลำน้ำเบื้องต้นของตำแหน่งการกีดขวางทางน้ำ จังหวัดเชียงใหม่

รหัสตำแหน่งการกีดขวางทางน้ำ: CM1105007001

ชื่อลำน้ำ ลำเหมืองสาขาแม่ท่าช้าง เป็นสาขาของแม่น้ำ
 เป็นสาขาของแม่น้ำ
 ประเภทลำน้ำ ลำเหมือง วันที่สำรวจ: 30 มิถุนายน 2564
 ลำเหมืองพญาบ้านสัน/แม่น้ำปิง
 หมู่บ้าน หมู่ที่ 7 สันทราย ตำบล หอนงแก้ว อำเภอ หางดง จังหวัด เชียงใหม่

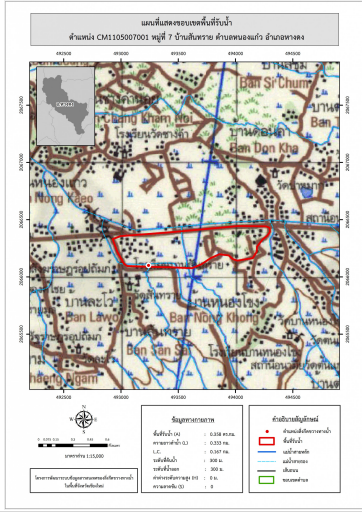
รูปภาพประกอบ

- > โดยธรรมชาติ การทับถมของตะกอน (ลำน้ำตื้นเขิน) ลำน้ำแคบเคียวมาก วัชพืช (วัชพืชขึ้นปกคลุมลำเหมืองตลอดช่วง ภายหลังที่ไหลออกจากรางระบายน้ำด้วย)
- > โดยมนุษย์ จาก ระบบสาธารณสุข: ท่อลอดถนนที่ตัดลำน้ำมีขนาดเล็กเกินไประบายน้ำหลากไม่ทัน อื่นๆ (ลำเหมืองมีการเปลี่ยนขนาดหน้าตัด จากลักษณะหน้าตัดสี่เหลี่ยมคางหมู เป็นรางระบายน้ำคอนกรีตรูปตัวยู)

สภาพปัญหาการกีดขวางทางน้ำ	แนวทางและวิธีการแก้ไขปัญหาลำน้ำเบื้องต้น
ลำเหมืองแม่ท่าช้างมีไซฟอนลอดใต้ถนนและลอดคลองชนประตวน มีความกว้างของไซฟอน 2.0 m. ความลึกไม่ทราบเนื่องจากน้ำเต็มปากท่อ โดยมีรางระบายน้ำคอนกรีตรูปตัวยูที่มีความกว้าง 1.5 m. ความลึก 1.0 m. รับน้ำต่อจากลำเหมืองแม่ท่าช้างที่มีความกว้างของท้องน้ำ 1.0 m. ความลึก 1.50 m. ประกอบกับเป็นบริเวณที่มีต้นไม้อายุ วัชพืช และตะกอนหนาแน่นตลอดลำเหมือง ทำให้น้ำที่ต้องการระบายออกจากลำเหมืองแม่ท่าช้าง ไม่สามารถไหลได้ทัน ส่งผลให้เกิดน้ำเอ่อท่วมพื้นที่บริเวณดังกล่าว	ข้อมูลพื้นที่รับน้ำของตำแหน่งที่เกิดปัญหา $A = 0.36$ ตารางกิโลเมตร $L_0 = 0.33$ กิโลเมตร $H = -$ เมตร $C = 0.37$ $tc = 0.75$ ชั่วโมง $l = 72.27$ มิลลิเมตร อัตราการไหลสูงสุด = $2.66 \text{ m}^3/\text{s}$ Return period = 10 ปี

ไซฟอนที่ลอดใต้ถนนและคลองชลประทานมีขนาดเล็กไม่สามารถระบายได้ทัน ประกอบกับมีรางระบายน้ำคอนกรีตรูปตัวยูที่มีขนาดเล็กกว่าขนาดของลำเหมืองแม่ท่าช้าง และลำเหมืองแม่ท่าช้างมีตะกอน วัชพืชขึ้นเป็นปริมาณมาก ดังนั้นเพื่อให้สามารถระบายน้ำได้ทัน

ควรทำการเปลี่ยนไซฟอนให้มีขนาดความกว้าง 2.0 m. ความลึก 2.0 m. และขยายรางระบายน้ำรูปตัวยูให้มีความกว้างและความลึกเท่ากับขนาดหน้าตัดของลำเหมืองแม่ท่าช้าง

พร้อมกับการขุดลอกตะกอนและวัชพืชออกจากลำเหมือง ความลาดชันท้องน้ำ 0.0020
