ข้อมูลสภาพปัญหาและแนวทางการแก้ไขปัญหาเบื้องต้นของตำแหน่งการกีดขวางทางน้ำ จังหวัดเชียงใหม่

รหัสตำแหน่งการกีดขวางที่: CM1511011001

ชื่อลำน้ำ ลำห้วยเสียน้ำ เป็นสาขาของแม่น้ำ
 ลำเหมืองบ่อ/ลำเหมืองแม่ท่าช้าง/ลำเหมืองพญาบ้านสัน/แม่น้ำปิง ประเภทลำน้ำ ลำห้วย วันที่สำรวจ: 1 กรกฎาคม 2564
 หมู่บ้าน หมู่ที่ 11 เวียงดง ตำบล น้ำแพร่ อำเภอ หางดง จังหวัด เชียงใหม่

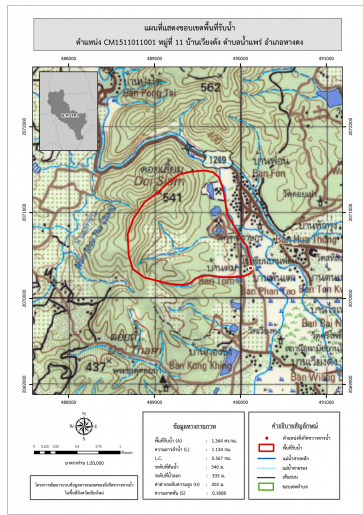
รูปภาพประกอบ

ความยาวของช่วงลำน้ำที่เกิดปัญหา เป็นจุดระยะ น้อยกว่า 10 เมตร การตาดผิวของลำน้ำ วัสดุที่ใช้ตาดผิวของลำน้ำ
 ไม่ตาดผิว ลำห้วยที่มีปัญหาการกีดขวางทางน้ำไม่มีการตาดผิว เป็นลำห้วยผิวดิน
 ลักษณะความเสียหาย น้ำท่วม ระดับ น้อย ความถี่ที่เกิดความเสียหาย ระดับความเสี่ยง น้อย
 2-4 ปีครั้ง

- > โดยธรรมชาติ การทับถมของตะกอน (ลำน้ำตื้นเขิน) ลำน้ำคดเคี้ยวมาก วัชพืช (ลำห้วยมีตะกอนเยอะเนื่องจากมีช่วงน้ำไหลหลาก บ่อยครั้ง และด้านท้ายน้ำลำเหมืองบ่อมีวัชพืชเติบโต ตลอดช่วง)
- > โดยมนุษย์ จาก ระบบสาธารณสุข: ท่อลอดถนนที่ตัดลำน้ำมีขนาดเล็กเกินไประบายน้ำหลากไม่ทัน

สภาพปัญหาการกีดขวางทางน้ำ	แนวทางและวิธีการแก้ไขปัญหาเบื้องต้น
ท่อลอดกลมขนาดเส้นผ่านศูนย์กลาง 0.40 m. จำนวน 1 ช่อง ประกอบกับทางน้ำมีตะกอนและวัชพืชขึ้นอย่างหนาแน่น ทำให้น้ำของท่อลอดไม่เพียงพอต่อการระบายน้ำ อีกทั้งทางน้ำเป็นทางน้ำเก่าที่ปัจจุบันนี้เหลือความกว้างท้องน้ำเหลือเพียง 0.50 m. ความลึก 0.50 m. ความลาดชันตลิ่ง 1:1 โดยที่ลำน้ำเดิมมีความกว้างท้องน้ำประมาณ 1.0 m. ความลึก 1.8 m. ความลาดเอียงของตลิ่ง 1:1 ซึ่งปัจจุบันลำน้ำนี้ได้กลายเป็นถนนสำหรับเข้าที่อยู่อาศัยของชาวบ้าน มีสาเหตุมาจากบริเวณด้านเหนือของตำแหน่งที่ทำการสำรวจนี้ ได้มีการขุดเป็นบ่อดินเพื่อนำดินไปขาย ทำให้มีน้ำปริมาณมากไหลลงบ่อดินรางที่ขุดไว้ จนมีปริมาณน้ำที่เหลือเมื่อเกิดฝนตกก็จะไหลตามลำน้ำเดิมนี้	ข้อมูลพื้นที่รับน้ำของตำแหน่งที่เกิดปัญหา $A = 1.36$ ตารางกิโลเมตร $L_0 = 1.13$ กิโลเมตร $H = 205$ เมตร $C = 0.3$ $tc = 0.17$ ชั่วโมง $I = 118.78$ มิลลิเมตร อัตราการไหลสูงสุด = $1.6 \text{ m}^3/\text{s}$ Return period = 5 ปี ทำการขยายท่อลอดถนนให้มีขนาดใหญ่ขึ้น โดยการเปลี่ยนเป็นท่อลอดกลมขนาดเส้นผ่านศูนย์กลาง 1.0 m. จำนวน 1 ช่อง และทำการขุดลอกเอาตะกอน และวัชพืชออกจากทางน้ำ ประกอบกับขุดลอกให้มีขนาดหน้าตัดการระบายน้ำของทางน้ำที่ใหญ่ขึ้น มีแนวตามทิศทางของทางน้ำเดิมในอดีต เพื่อให้สามารถระบายได้ดียิ่งขึ้น ความลาดชันท้องน้ำ 0.0020
