## ข้อมูลสภาพปัญหาและแนวทางการแก้ไขปัญหาเบื้องต้นของตำแหน่งการกีดขวางทางน้ำ จังหวัดเชียงใหม่

รหัสตำแหน่งกีดขวางที่: CM2306005001

ชื่อลำน้ำ ลำน้ำแม่ท่า เป็นสาขาของแม่น้ำ แม่ท่าแม่กวง/แม่น้ำปิง ประเภทลำน้ำ แม่น้ำสาขา วันที่สำรวจ: 21 มิถุนายน 2564  
หมู่บ้าน หมู่ที่ 5 ห้วยยาบ ตำบล ทาเหนือ อำเภอ แม่อน จังหวัด เชียงใหม่

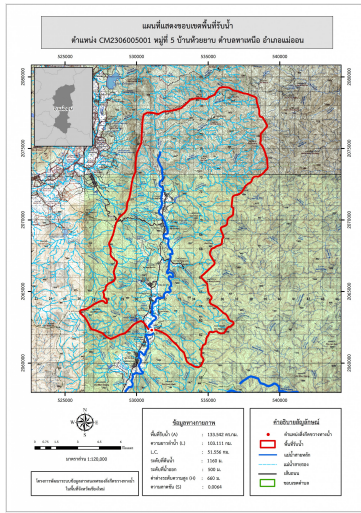
สภาพปัญหาการกีดขวางทางน้ำ	แนวทางและวิธีการแก้ไขปัญหาเบื้องต้น
ลำห้วยยาบไหลมารวมกับลำน้ำแม่ท่า ในช่วงฤดูน้ำหลากมีน้ำป่าปริมาณมากไหลมาพร้อมกับสิ่งปฏิกูล มาติดค้างที่ฝายน้ำล้นและสะพาน ทำให้น้ำท่วมเข้าที่นาบริเวณโดยรอบ โดยบางครั้งเกิดการกัดเซาะจนทำให้ถนนขาด	ข้อมูลพื้นที่รับน้ำของตำแหน่งที่เกิดปัญหา A = 133.54 ตารางกิโลเมตร อัตราการไหลสูงสุด = 46.72 m <sup>3</sup> /s Return period = 50 ปี หมั่นสำรวจตรวจสอบพร้อมกับการกำจัดสิ่งปฏิกูลที่ไหลมาติดค้างหน้าฝาย และทำการขุดลอกลำห้วยทั้งสองสาย ทั้งนี้ลำห้วยมีการก่อสร้างถนนพาดผ่าน (ถนนคอนกรีต) ทำให้น้ำไหลตัดผ่านถนนจนถนนขาดตงที่ไต่กล่าวมา ดังนั้นจึงควรทำพนังป้องกันตามไหลถนน ตามระยะที่ตัดผ่านลำห้วย
