ข้อมูลสภาพปัญหาและแนวทางการแก้ไขปัญหาเบื้องต้นของตำแหน่งการกีดขวางทางน้ำ จังหวัดเชียงใหม่

รหัสตำแหน่งกีดขวางที่: CM2304004001

ชื่อลำน้ำ แม่น้ำแม่ลาย เป็นสาขาของแม่น้ำ เชื่อนแม่กวง/แม่น้ำแม่กวง/แม่น้ำปิง ประเภทลำน้ำ แม่น้ำสาขา วันที่สำรวจ: 21 มิถุนายน 2564
หมู่บ้าน หมู่ที่ 4 แม่เตาดิน ตำบล ห้วยแก้ว อำเภอ แม่ออน จังหวัด เชียงใหม่

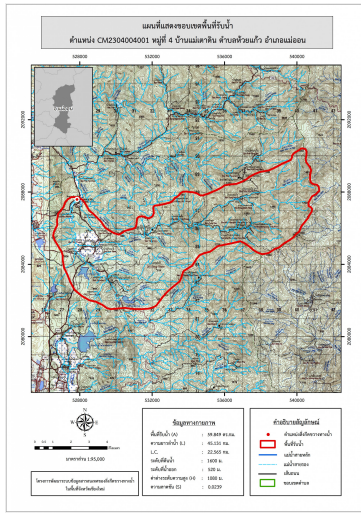
รูปภาพประกอบ

ความยาวของช่วงลำน้ำที่เกิดปัญหา เป็นจุดระยะ น้อยกว่า 10 เมตร การตาดผิวของลำน้ำ ไม่ตาดผิว วัสดุที่ใช้ตาดผิวของลำน้ำ
ลักษณะความเสียหาย น้ำท่วม ระดับ น้อย ความถี่ที่เกิดความเสียหาย 2-4 ลำน้ำแม่ลายมีลักษณะปกคลุมด้วยผิวดิน
ปีครั้ง ระดับความเสี่ยง น้อย

- > โดยธรรมชาติ การทับถมของตะกอน (ลำน้ำต้นเขิน) วัชพืช (ต้นหญ้า บอน และไมยราบ ปกคลุมตลอดช่วง) อื่นๆ (ลำน้ำแม่ลายมีน้ำไหลหลากช่วงหน้าฝน)
- > โดยมนุษย์ จาก อื่นๆ (ฝายกั้นลำน้ำแม่ลาย มีการสะสมของตะกอนและวัชพืชบริเวณตัวฝาย)

ระดับการกีดขวาง ปานกลาง คิดเป็น 30-70% หน่วยงานการดำเนินการแก้ไข -

สภาพปัญหาการกีดขวางทางน้ำ	แนวทางและวิธีการแก้ไขปัญหาเบื้องต้น
ลำน้ำแม่ลายในช่วงฤดูน้ำหลาก มีน้ำป่าปริมาณมากไหลมาพร้อมกับเศษสิ่งปฏิกูล มาติดค้างที่ฝายน้ำล้น ทำให้น้ำไหลเข้าท่วมบ้านบริเวณข้างเคียง	ข้อมูลพื้นที่รับน้ำของตำแหน่งที่เกิดปัญหา A = 59.85 ตารางกิโลเมตร อัตราการไหลสูงสุด = 26.05 m ³ /s Return period = 50 ปี ฝายคอนกรีตมาตรฐาน มีการสะสมของตะกอนและวัชพืช เพื่อให้ลำน้ำแม่ลายมีประสิทธิภาพการระบายน้ำได้ดียิ่งขึ้น จึงควรทำการขุดลอกลำน้ำตลอดสาย
