## ข้อมูลสภาพปัญหาและแนวทางการแก้ไขปัญหาเบื้องต้นของตำแหน่งการกีดขวางทางน้ำ จังหวัดเชียงใหม่

รหัสตำแหน่งกีดขวางทางน้ำ: CM2302006001

ชื่อลำน้ำ ลำห้วยแม่วาก เป็นสาขาของแม่น้ำ  
 ลำน้ำแม่ฮอน/แม่น้ำโฮม/แม่น้ำแม่กวง/แม่น้ำปิง ประเภทลำน้ำ ลำห้วย วันที่สำรวจ: 16 มิถุนายน 2564  
 หมู่บ้าน หมู่ที่ 6 ป่าตัน ตำบล ออนกลาง อำเภอ แม่ฮอน จังหวัด เชียงใหม่

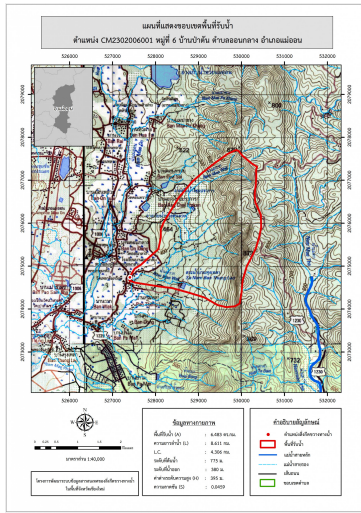
- > โดยธรรมชาติ การทับถมของตะกอน (ลำน้ำตื้นเขิน) ลำน้ำแคบแค้วมาก วัชพืช (หญ้า บอน พุทธรักษา ) อื่นๆ (น้ำป่ามาพร้อมเศษสิ่งปฏิกูลและลำไม้ไผ่)
- > โดยมนุษย์ จาก ระบบสาธารณูปโภค: สะพานมีหน้าตัดแคบเกินไป หรือมีตอม่อมากเกินไปในช่วงฤดูน้ำหลากระบายไม่ทัน  
 สิ่งปฏิกูล

ระดับการกีดขวาง ปานกลาง คิดเป็น 30-70%

สภาพปัญหาการกีดขวางทางน้ำ	แนวทางและวิธีการแก้ไขปัญหามูลเบื้องต้น
ลำห้วยแม่วากตรงจุดนี้เป็นสะพานที่มีตอม่อขวางตรงกลางลำห้วย เมื่อน้ำป่าพัดพาสิ่งปฏิกูลมาติดค้างที่ตอม่อสะพาน ทำให้น้ำท่วมบ้านและพื้นที่ทางการเกษตรใกล้เคียง	ข้อมูลพื้นที่รับน้ำของตำแหน่งที่เกิดปัญหา $A = 6.48$ ตารางกิโลเมตร $L_0 = 8.61$ กิโลเมตร $H = 395$ เมตร $C = 0.43$ $tc = 1.14$ ชั่วโมง $I = 80.31$ มิลลิเมตร อัตราการไหลสูงสุด = $9.34 \text{ m}^3/\text{s}$ Return period = 50 ปี  สาเหตุการเกิดน้ำท่วมมาจากการสะสมของสิ่งปฏิกูลต่างๆ หน้าสะพาน ทำให้น้ำตบบริเวณสะพานระบายน้ำได้อย่างไม่มีประสิทธิภาพ ดังนั้นจึงควรทำการขุดลอกลำห้วยแม่วากตลอดสาย
