ข้อมูลสภาพปัญหาและแนวทางการแก้ไขปัญหาเบื้องต้นของตำแหน่งการกีดขวางทางน้ำ จังหวัดเชียงใหม่

รหัสตำแหน่งกีดขวางที่: CM2302006002

ชื่อลำน้ำ ลำห้วยแม่วาก เป็นสาขาของแม่น้ำ
 ลำน้ำแม่ออน/แม่น้ำโฮม/แม่น้ำแม่กวาง/แม่น้ำปิง ประเภทลำน้ำ ลำห้วย วันที่สำรวจ: 16 มิถุนายน 2564
 หมู่บ้าน หมู่ที่ 6 ป่าตัน ตำบล ออนกลาง อำเภอ แม่ออน จังหวัด เชียงใหม่

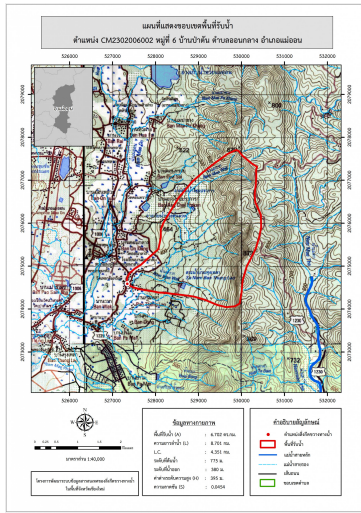
- > โดยธรรมชาติ การทับถมของตะกอน (ลำน้ำต้นเขิน) วัชพืช (ลำห้วยแม่วากมีวัชพืช และตะกอนสะสมอย่างหนาแน่น) อื่นๆ (ช่วงหน้าฝนจะมีน้ำไหลหลากในลำห้วย)
- > โดยมนุษย์ จาก สิ่งปลูกสร้าง อื่นๆ (บริเวณสะพานมีการสะสมของตะกอนจนต้นเขิน และมีวัชพืชเติบโตทั้งด้านเหนือน้ำและท้ายน้ำ)

| สภาพปัญหาการกีดขวางทางน้ำ | แนวทางและวิธีการแก้ไขปัญหายังเบื้องต้น |
|---|---|
| ลำห้วยแม่วากตรงจุดนี้เป็นสะพานที่มีวัชพืชและตะกอนทับถม เมื่อมีน้ำป่าไหลมา ทำให้น้ำท่วมบ้านและพื้นที่ทางการเกษตรใกล้เคียง | ข้อมูลพื้นที่รับน้ำของตำแหน่งที่เกิดปัญหา $A = 6.7$ ตารางกิโลเมตร $L0 = 8.7$ กิโลเมตร $H = 395$ เมตร $C = 0.43$ $tc = 1.16$ ชั่วโมง $l = 79.76$ มิลลิเมตร อัตราการไหลสูงสุด = $9.59 \text{ m}^3/\text{s}$ Return period = 50 ปี ลำห้วยแม่วากเป็นลำห้วยตามธรรมชาติ ทำให้มีการเติบโตของพืชพรรณชนิดต่างๆอย่างหนาแน่น ทั้งในลำห้วย และบริเวณตลิ่งตลอดช่วง ดังนั้นเพื่อให้สามารถระบายได้เร็วขึ้น จึงควรทำการขุดลอกลำห้วยแม่วากตลอดสาย |
