## ข้อมูลสภาพปัญหาและแนวทางการแก้ไขปัญหาเบื้องต้นของตำแหน่งการกีดขวางทางน้ำ จังหวัดเชียงใหม่

รหัสตำแหน่งกีดขวางทางน้ำ: CM1511001001

ชื่อลำน้ำ ลำเหมืองแม่ซึก เป็นสาขาของแม่ต้า  
 ลำเหมืองแม่ท่าช้าง/ลำเหมืองพญาบ้านสัน/แม่ต้าปิง  
 ประเภทลำน้ำ ลำเหมือง วันที่สำรวจ: 1 กรกฎาคม 2564  
 หมู่บ้าน หมู่ที่ 1 บ้านบ่อ ตำบล น้ำแพร่ อำเภอ หางดง จังหวัด เชียงใหม่

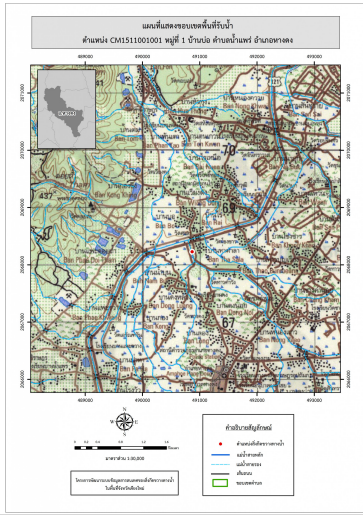
- > โดยธรรมชาติ การทับถมของตะกอน (ลำน้ำต้นเขิน) วัชพืช (วัชพืชผิวน้ำและตะกอนสะสมตลอดช่วงของลำเหมืองแม่ซึก )
- > โดยมนุษย์ จาก ระบบสาธารณสุขภาค: ท่อลอดถนนที่ตัดลำน้ำมีขนาดเล็กเกินไประบายน้ำหลากไม่ทัน  
 สิ่งปฏิกุล อื่นๆ (สะพานมีลักษณะเป็นท่อลอดเหลี่ยม 2 แถววางซ้อนทับกันเยื้องกันกับแนวการไหลของลำเหมือง  
 และมีตอม่อของท่อลอดดักจับสิ่งปฏิกุลที่ไหลมาตามลำเหมืองแม่ซึก)

สภาพปัญหาการกีดขวางทางน้ำ	แนวทางและวิธีการแก้ไขปัญหาเบื้องต้น
สะพานลำเหมืองแม่ซึก มีช่วงรอยต่อจากการขยายถนน มีลักษณะโครงสร้างเป็นท่อเหลี่ยมลดถนนเชื่อมต่อกัน โดยมีด้านที่เป็นท่อลอดเหลี่ยมขนาดความกว้าง 2.0 m. ความลึก 2.0 m. จำนวน 2 ช่อง เชื่อมต่อกับท่อลอดความกว้าง 4.0 m.	เนื่องจากตำแหน่งกีดขวางทางน้ำของลำน้ำหรือลำเหมืองนี้ไม่สามารถหาขนาดพื้นที่รับน้ำได้ชัดเจนและไม่มีข้อมูลการวัดน้ำ จึงหาอัตราการไหลโดยใช้วิธีของแมนนิ่ง และกำหนดให้มีน้ำไหลเต็มลำน้ำ ในช่วงต้นน้ำก่อนถึงจุดกีดขวาง โดยมีอัตราการไหลสูงสุด = $8.34 \text{ m}^3/\text{s}$
และแนวการวางท่อนี้เยื้องไม่เป็นแนวเดียวกันกับแนวของลำเหมืองแม่ซึก ประกอบกับลำเหมืองแม่ซึกมีวัชพืช และตะกอนหนาแน่นเป็นปริมาณมาก ทำให้น้ำที่ไหลผ่านท่อลอดไม่สามารถระบายได้ทัน	เปลี่ยนเป็นท่อลอดเหลี่ยมขนาดความกว้าง 2.1 m. ความลึก 2.1 m. 2 แถววางซ้อนทับกัน โดยให้มีแนวการวางท่อตามทิศทางของลำเหมืองเดิม โดยที่ตามวันเวลาที่ทำการสำรวจ ทาง ทต.น้ำแพร่พัฒนา แจ้งว่าได้มีแผนวางท่อลอดให้เป็นไปตามทิศทางของลำเหมือง ความลาดชันท้องน้ำ 0.0050
