ข้อมูลสภาพปัญหาและแนวทางการแก้ไขปัญหาเบื้องต้นของตำแหน่งการกีดขวางทางน้ำ จังหวัดเชียงใหม่

รหัสตำแหน่งกีดขวางทางน้ำ: CM1511002001

ชื่อลำน้ำ ลำเหมืองแม่ท่าช้าง เป็นสาขาของแม่น้ำ ลำเหมืองพญาบ้าน ประเภทลำน้ำ ลำเหมือง วันที่สำรวจ: 1 กรกฎาคม 2564
หมู่บ้าน หมู่ที่ 2 ศาลา ตำบล น้ำแพร่ อำเภอ หางดง จังหวัด เชียงใหม่

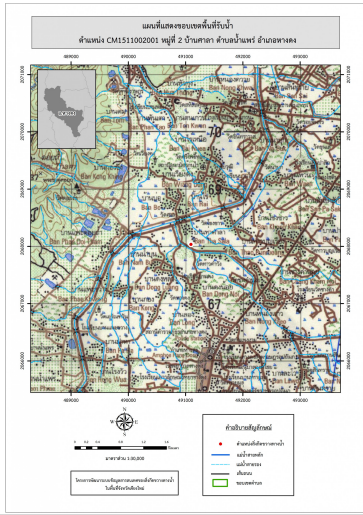
รูปภาพประกอบ

การทับถมของตะกอน (ลำน้ำต้นเขิน) วัชพืช (ด้านเหนือลำน้ำแม่ท่าช้างปกคลุมด้วยผิวดินทำให้มีวัชพืช

> โดยธรรมชาติ และตะกอนสะสมอย่างเห็นได้ชัด สำหรับด้านท้ายน้ำในช่วงที่มีปัญหาการกีดขวางทางน้ำได้มีการตาดผิวคอนกรีต ทำให้ไม่มีวัชพืชแต่มีการสะสมของตะกอน)

> โดยมนุษย์ จาก อื่นๆ (คอสะพานมีระดับที่ต่ำกว่าระดับตลิ่งของลำเหมืองแม่ท่าช้าง)

สภาพปัญหาการกีดขวางทางน้ำ	แนวทางและวิธีการแก้ไขปัญหาเบื้องต้น
มีสะพานข้ามลำเหมืองแม่ท่าช้าง ซึ่งมีความกว้างของตัวสะพาน 10.0 m. ความลึก 2.5 m. ไม่มีแถวของตอม่ออยู่กลางลำเหมือง แต่คอสะพานอยู่ต่ำกว่าตลิ่งของลำเหมือง โดยที่ด้านท้ายน้ำลำเหมืองแม่ท่าช้าง แบ่งออกเป็น 2 สาย ซึ่งมีพื้นที่ดินส่วนบุคคลอยู่เป็นเกาะกลางลำเหมืองที่แยกออก เมื่อปริมาณน้ำมีมากในลำเหมืองแม่ท่าช้าง น้ำจะเกิดการเอ่อท่วมพื้นที่บริเวณนี้ โดยที่น้ำในลำเหมืองจะไหลเต็มลำเหมืองจนถึงคอสะพาน ประกอบกับลำเหมืองแม่ท่าช้างบริเวณนี้ไม่ได้รับการขุดลอก ทำให้มีตะกอน และวัชพืชเป็นปริมาณมากด้านเหนือลำน้ำ แต่ด้านท้ายน้ำลำเหมืองแม่ท่าช้างได้ทำเป็นผนังคอนกรีตเพื่อป้องกันน้ำท่วม	เนื่องจากตำแหน่งกีดขวางทางน้ำของลำน้ำหรือลำเหมืองนี้ไม่สามารถหาขนาดพื้นที่รับน้ำได้ชัดเจนและไม่มีข้อมูลการวัดน้ำ จึงหาอัตราการไหลโดยใช้วิธีของแมนนิ่ง และกำหนดให้มีน้ำไหลเต็มลำน้ำ ในช่วงต้นน้ำก่อนถึงจุดกีดขวาง โดยมีอัตราการไหลสูงสุด = $37.42 \text{ m}^3/\text{s}$
	เนื่องจากคอสะพานกีดขวางระดับของตลิ่งของลำเหมืองแม่ท่าช้าง ลังเกตุได้จากเมื่อน้ำเอ่อล้นลำเหมือง ปริมาณน้ำจะไหลจนถึงคอสะพาน อีกทั้งลำเหมืองแม่ท่าช้างมี วัชพืช และตะกอนเป็นปริมาณมาก วิธีการแก้ไขควรขุดลอกลำเหมืองให้มีหน้าตัดการระบายน้ำที่เพิ่มมากขึ้น และทำเป็นผนังคอนกรีตให้ลำเหมืองมีความลึกมากขึ้น หรือรื้อสะพานแล้วก่อสร้างให้คอสะพานมีระดับเดียวกับกับตลิ่งของลำเหมืองแม่
