ข้อมูลสภาพปัญหาและแนวทางการแก้ไขปัญหาเบื้องต้นของตำแหน่งการกีดขวางทางน้ำ จังหวัดเชียงใหม่

รหัสตำแหน่งกีดขวางที่: CM1511009002

ชื่อลำน้ำ รางระบายน้ำฝิวจรรยา

วันที่สำรวจ: 1 กรกฎาคม  
2564

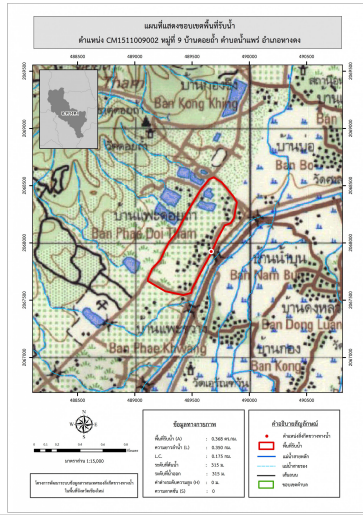
- > โดยธรรมชาติ การทับถมของตะกอน (ลำน้ำตื้นเขิน)
- > โดยมนุษย์ จาก อื่นๆ (ระดับของรางระบายน้ำตัวอยู่ต่ำกว่าระดับของท่อกลมที่ลอดถนนคันคลองชลประทาน รางตัวยู +0.00 บ่อพัก1 +0.10 เมตร บ่อพัก2 +0.25 เมตร ลงสู่ท่อกลมลอดถนนเรียบคันคลองชลประทาน)

| <p>วางระบายน้ำด้วยแบบมีฝาปิด เป็นรางระบายน้ำออกจากชุมชน มีขนาดความกว้าง 0.30 m. ความลึก 0.20 m. ไหลต่อไปยังท่อลอดกลมขนาดเส้นผ่านศูนย์กลาง 0.40 m. และไหลต่อไปยังท่อลอดถนนเลียบบคลองชลประทานซึ่งเป็นท่อลอดกลมขนาดเส้นผ่านศูนย์กลาง 1.0 m. ลอดไหลไปยังคลองชลประทาน</p> | <p>ข้อมูลพื้นที่รับน้ำของตำแหน่งที่เกิดปัญหา<br/> <math>A = 0.37</math> ตารางกิโลเมตร <math>L_0 = 0.35</math> กิโลเมตร <math>H = -</math> เมตร <math>C = 0.65</math><br/> <math>t_c = 0.76</math> ชั่วโมง <math>I = 83.87</math> มิลลิเมตร อัตราการไหลสูงสุด = <math>0.35 \text{ m}^3/\text{s}</math><br/> Return period = 10 ปี</p> |
| <p>ซึ่งเป็นการวางท่อลอดที่ไ้ระดับสูงขึ้นเรื่อยๆจากระดับวางระบายน้ำด้วย ทำให้น้ำที่ต้องการระบายไม่สามารถระบายได้อย่างเต็มที่ เนื่องจากการวางแนวท่อไม่ไ้ระดับ ทำให้น้ำเอ่อล้นเข้าท่วมพื้นที่ชุมชนบริเวณนั้น ซึ่งมีอยู่อย่างหนาแน่น ซึ่งการวางท่อลอดลักษณะนี้วางอ้างอิงจากผิวถนนเลียบบคลองชลประทาน ทำให้ไม่ได้คิดถึงแนวระดับของวางระบาย</p> | <p>วางระดับของท่อลอดถนนเลียบบคลองชลประทานใหม่ ให้มีระดับเดียวกับกับแนววางระบายน้ำด้วยที่ระบายน้ำออกจากชุมชน เพื่อให้ น้ำไหลได้สะดวกยิ่งขึ้น โดยขนาดของท่อลอดเดิมมีเพียงพอแล้ว</p> |
