ข้อมูลสภาพปัญหาและแนวทางการแก้ไขปัญหาเบื้องต้นของตำแหน่งการกีดขวางทางน้ำ จังหวัดเชียงใหม่

รหัสตำแหน่งกีดขวางที่: CM1107004002

ชื่อลำน้ำ ลำเหมืองสาขาแม่ตาช่วย เป็นสาขาของแม่น้ำ
 เป็นสาขาของแม่น้ำ
 ประเภทลำน้ำ ลำเหมือง
 ลำเหมืองแม่ตาช่วย/ลำเหมืองแม่ซึก/ลำเหมืองแม่ท่าช้าง/แม่น้ำปิง
 วันที่สำรวจ: 1 กรกฎาคม 2564

หมู่บ้าน หมู่ที่ 4 น้ำแพร่ ตำบล น้ำแพร่ อำเภอ หางดง จังหวัด เชียงใหม่

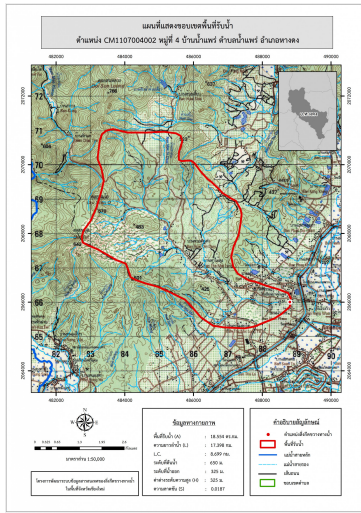
- > โดยธรรมชาติ การทับถมของตะกอน (ลำน้ำต้นเขิน) วัชพืช (ลำเหมืองด้านที่ไม่มีการตัดผิว มีวัชพืชและตะกอนสะสมตลอดช่วง และบริเวณสะพานมีตะกอนสะสมอย่างหนาแน่น)
- > โดยมนุษย์ จาก อื่นๆ (คอสะพานมีระดับต่ำกว่าระดับตลิ่งของลำเหมือง)

สภาพปัญหาการกีดขวางทางน้ำ	แนวทางและวิธีการแก้ไขปัญหabeื้องต้น
คอสะพานมีระดับต่ำกว่าระดับตลิ่งลำเหมืองสาขาแม่ตาช่วย โดยด้านท้ายน้ำของสะพานลำเหมืองสาขาแม่ตาช่วยมีการตัดผิวคอนกรีต และมีระดับของลำเหมืองที่อยู่สูงกว่าลำเหมืองด้านเหนือน้ำของตัวสะพาน ซึ่งตำแหน่งลำเหมืองด้านเหนือน้ำนี้ไม่ได้ทำการตัดผิวคอนกรีต	ข้อมูลพื้นที่รับน้ำของตำแหน่งที่เกิดปัญหา $A = 18.55$ ตารางกิโลเมตร $L_0 = 17.4$ กิโลเมตร $H = 325$ เมตร $C = 0.35$ $tc = 2.78$ ชั่วโมง $I = 47.81$ มิลลิเมตร อัตราการไหลสูงสุด = $12.95 \text{ m}^3/\text{s}$ Return period = 50 ปี
เป็นลำเหมืองดิน ประกอบกับมีวัชพืช และตะกอน เป็นปริมาณมากในลำเหมือง มีระดับของลำเหมืองที่ต่างกันอยู่ 0.60. m. ส่งผลให้น้ำที่ระบายออกจากลำเหมืองระบายไม่ทัน เกิดเป็นน้ำท่วมเข้าบ้านเรือนและพื้นที่เกษตรกรรมในบริเวณดังกล่าว	รื้อสะพานเพื่อก่อสร้างใหม่ ให้มีคอสะพานเท่ากับระดับตลิ่งของลำเหมืองแม่ตาช่วย ทำการขุดลอกลำเหมืองให้มีหน้าตัดการระบายน้ำที่กว้างขึ้น และให้มีระดับของท้องน้ำที่สัมพันธ์กัน
