## ข้อมูลสภาพปัญหาและแนวทางการแก้ไขปัญหาเบื้องต้นของตำแหน่งการกีดขวางทางน้ำ จังหวัดเชียงใหม่

รหัสตำแหน่งกีดขวางที่: CM1107004003

ชื่อลำน้ำ ลำเหมืองสาขาแม่ตาช่วย เป็นสาขาของแม่น้ำ  
 เป็นสาขาของแม่น้ำ  
 ประเภทลำน้ำ ลำเหมือง  
 ลำเหมืองแม่ตาช่วย/ลำเหมืองแม่ซึก/ลำเหมืองแม่ท่าช้าง/แม่น้ำปิง  
 วันที่สำรวจ: 1 กรกฎาคม 2564

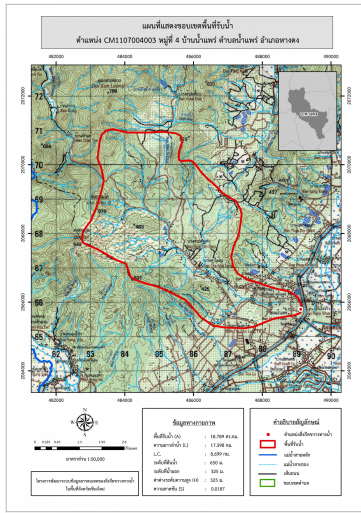
- > โดยธรรมชาติ การทับถมของตะกอน (ลำน้ำต้นเขิน) วัชพืช (พืชผิวน้ำ และหญ้าปกคลุมดินบริเวณตลิ่งจำนวนมาก )
- > โดยมนุษย์ จาก ระบบสาธารณูปโภค: ท่อลอดถนนที่ตัดลำน้ำมีขนาดเล็กเกินไประบายน้ำหลากไม่ทัน

สภาพปัญหาการกีดขวางทางน้ำ	แนวทางและวิธีการแก้ไขปัญหาเบื้องต้น
ลำเหมืองสาขาแม่ตาช่วย มีท่อลอดกลมขนาดเส้นผ่านศูนย์กลาง 1.0 m. จำนวน 4 ช่อง ไม่เพียงพอต่อการระบายน้ำเนื่องจากขนาดของลำเหมืองใหญ่กว่าขนาดหน้าตัดของท่อลอด ซึ่งลำเหมืองมีขนาดความกว้างของท้องน้ำ 2.5 m. ความลึก 2.0 m. ความลาดเอียงของตลิ่ง 1:1 และลำเหมืองไม่ได้รับการขุดลอก ทำให้มีวัชพืชและตะกอนสะสมอย่างหนาแน่นตลอดช่วงที่มีปัญหาดังกล่าว ถึงแม้ว่าลำเหมืองช่วงนี้จะมีการตัดผิวคอนกรีตก็ตาม ส่งผลให้เมื่อมีปริมาณน้ำในลำเหมืองมาก น้ำระบายออกจากท่อลอดไม่ทัน จึงค่อยๆเอ่อล้นตลิ่งเข้าท่วมบริเวณพื้นที่ชุมชนใกล้เคียง	ข้อมูลพื้นที่รับน้ำของตำแหน่งที่เกิดปัญหา $A = 18.79$ ตารางกิโลเมตร $L_0 = 17.4$ กิโลเมตร $H = 325$ เมตร $C = 0.25$ $tc = 2.78$ ชั่วโมง $I = 47.81$ มิลลิเมตร อัตราการไหลสูงสุด = $12.49 \text{ m}^3/\text{s}$ Return period = 10 ปี เปลี่ยนจากท่อลอดกลมเป็นท่อลอดเหลี่ยมที่มีขนาดความกว้าง 2.5 m. ความลึก 2.0 m. จำนวน 3 ช่อง เพื่อรองรับปริมาณน้ำที่ต้องการระบายออกจากลำเหมืองแม่ตาช่วยให้เพียงพอ พร้อมกับวางแผนมาตรการการขุดลอกลำเหมืองให้เหมาะสมกับพื้นที่ความลาดชันท้องน้ำ 0.0050
