## ข้อมูลสภาพปัญหาและแนวทางการแก้ไขปัญหาเบื้องต้นของตำแหน่งการกีดขวางทางน้ำ จังหวัดเชียงใหม่

รหัสตำแหน่งกีดขวางที่: CM1504001001

ชื่อลำน้ำ ลำเหมืองตง เป็นสาขาของแม่น้ำ แม่น้ำปิง ประเภทลำน้ำ ลำเหมือง วันที่สำรวจ: 1 กรกฎาคม 2564  
หมู่บ้าน หมู่ที่ 1 ตำบล หนองตอง อำเภอ หางดง จังหวัด เชียงใหม่

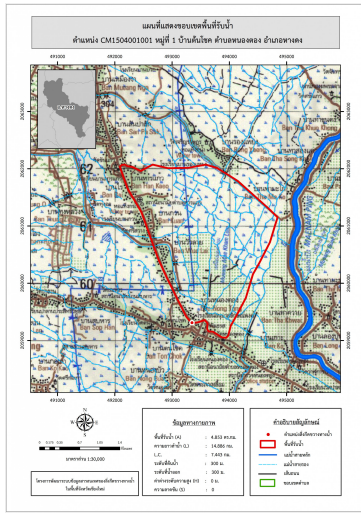
ลักษณะความเสียหาย น้ำท่วม ระดับ มาก ความถี่ที่เกิดความเสียหาย ทุกปี ระดับความเสี่ยง มาก

- > โดยธรรมชาติ การทับถมของตะกอน (ลำน้ำต้นเขิน) วัชพืช (มีวัชพืชขึ้นตลิ่งไม่หนาแน่น และมีตะกอนสะสมที่ท้องลำเหมืองตลอดช่วง )
- > โดยมนุษย์ จาก ระบบสาธารณสุขโลก: ท่อลอดถนนที่ตัดลำน้ำมีขนาดเล็กเกินไประบายน้ำหลากไม่ทัน

สภาพปัญหาการกีดขวางทางน้ำ	แนวทางและวิธีการแก้ไขเบื้องต้น
<p>ลำเหมืองตงมีลักษณะเป็นรางระบายตาดมคอนกรีตรูปตัวยู มีขนาดความกว้าง 4.0 m. ความลึก 2.0 m.</p> <p>เป็นลำเหมืองตาดมคอนกรีตทั้งด้านเหนือน้ำและด้านท้ายน้ำ โดยลำเหมืองตงไหลลงแม่น้ำปิง ซึ่งบริเวณนี้มีท่อลอดเหลี่ยมขนาดความกว้าง 1.0 m. ความลึก 1.0 m. จำนวน 1 ช่อง</p> <p>ซึ่งส่งผลให้น้ำระบายออกจากลำเหมืองตงไม่ทัน จนค่อยๆเอ่อล้นผนังคอนกรีตของลำเหมืองเข้าท่วมชุมชนบริเวณดังกล่าว ซึ่งมีที่อยู่อาศัยอย่างหนาแน่นตลอดช่วงของลำเหมืองตง</p>	<p>ข้อมูลพื้นที่รับน้ำของตำแหน่งที่เกิดปัญหา  <math>A = 4.85</math> ตารางกิโลเมตร <math>L_0 = 14.89</math> กิโลเมตร <math>H = -</math> เมตร <math>C = 0.34</math>  <math>t_c = 1.28</math> ชั่วโมง <math>I = 62.29</math> มิลลิเมตร อัตราการไหลสูงสุด = <math>5.71 \text{ m}^3/\text{s}</math>            Return period = 10 ปี</p> <p>ท่อลอดเหลี่ยมดังกล่าว เป็นท่อลอดถนนที่สร้างมาก่อนจะมีลำเหมืองตง และเมื่อมีการสร้างลำเหมือง</p> <p>แต่ท่อลอดเหลี่ยมนี้ไม่ได้ทำการเปลี่ยนขนาดตามขนาดความกว้างของลำเหมือง ทำให้ขนาดหน้าตัดของท่อลอดเล็กกว่าขนาดหน้าตัดของลำเหมือง</p> <p>ดังนั้นจึงควรเปลี่ยนขนาดท่อลอดเหลี่ยมให้ใหญ่ขึ้น โดยมีขนาดความกว้าง 1.8 m. ความลึก 1.5 m. จำนวน 2 ช่อง ความลาดชันท้องน้ำ 0.0020</p>
