ข้อมูลสภาพปัญหาและแนวทางการแก้ไขปัญหาเบื้องต้นของตำแหน่งการกีดขวางทางน้ำ จังหวัดเชียงใหม่

รหัสตำแหน่งการกีดขวางทางน้ำ: CM1504007001

ชื่อลำน้ำ ท่อลอดร่องสะแล เป็นสาขาของแม่น้ำ ลำเหมืองแม่ท่าช้าง/ลำเหมืองพญาบ้านสัน/แม่น้ำปิง ประเภทลำน้ำ ลำเหมือง วันที่สำรวจ: 1 กรกฎาคม 2564

หมู่บ้าน หมู่ที่ 7 หนองช้าง ตำบล หนองตอง อำเภอ หางดง จังหวัด เชียงใหม่

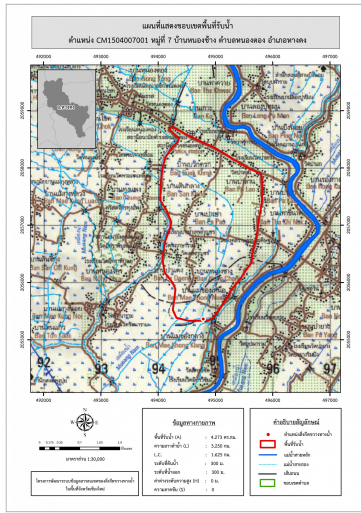
รูปภาพประกอบ

- > โดยธรรมชาติ การทับถมของตะกอน (ลำน้ำต้นเขิน) วัชพืช (ลำเหมืองมีวัชพืชและตะกอนสะสมอย่างเห็นได้ชัด ทั้งบริเวณตลิ่งและในลำน้ำ)
- > โดยมนุษย์ จาก ระบบสาธารณูปโภค: ท่อลอดถนนที่ตัดลำน้ำมีขนาดเล็กเกินไประบายน้ำหลากไม่ทัน
อื่นๆ (ท่อลอดเหลี่ยมไหลใต้คลองชลประทาน โดยท้องของคลองชลน้กตัดทับท่อลอด ทำให้หน้าตัดการระบายน้ำของท่อลอดหายไป 50%)

ระดับการกีดขวาง ปานกลาง คิดเป็น 30-70%

สภาพปัญหาการกีดขวางทางน้ำ	แนวทางและวิธีการแก้ไขปัญหาเบื้องต้น
ลำน้ำร่องสะแล มีท่อลอดเหลี่ยมขนาดความกว้าง 2.0 m. ความลึก 0.50 m. โดยความลึกของท่อลอดเหลี่ยมนี้ลดลง เนื่องจากมีลำเหมืองชลประทานตัดผิวคอนกรีตที่ก่อสร้างทับด้านบนของท่อลอดเหลี่ยมนี้ ทำให้ความลึกของท่อลอดเหลี่ยมโดนกดทับด้วยท้องน้ำของลำเหมืองชลประทานที่พาดผ่าน ทำให้เมื่อขนาดหน้าตัดของการระบายน้ำลดลง และเล็กกว่าขนาดหน้าตัดของลำน้ำร่องสะแลที่มีความกว้างท้องน้ำ 1.5 m. ความลึก 2.0 m. ส่งผลให้น้ำระบายออกจากลำเหมืองไม่ทัน ค่อยๆเอ่อล้นตลิ่งทางด้านเหนือน้ำ เข้าท่วมพื้นที่บริเวณนั้นซึ่งส่วนใหญ่เป็นพื้นที่เกษตรกรรม	ข้อมูลพื้นที่รับน้ำของตำแหน่งที่เกิดปัญหา A = 4.27 ตารางกิโลเมตร L0 = 3.25 กิโลเมตร H = - เมตร C = 0.34 tc = 1.3 ชั่วโมง l = 61.66 มิลลิเมตร อัตราการไหลสูงสุด = 4.98 m ³ /s Return period = 10 ปี
	ขุดลอกลำเหมืองให้มีหน้าตัดที่กว้างขึ้น เพื่อเป็นการขยายหน้าตัดการระบายน้ำให้กว้างขึ้น และเปลี่ยนเป็นท่อลอดเหลี่ยมที่มีขนาดความกว้าง 2.1 m. ความลึก 1.2 m. จำนวน 1 ช่อง พร้อมกับการกำจัดวัชพืชและตะกอนที่ขึ้นเต็มลำน้ำ ความลาดชันท้องน้ำ 0.0020
