ข้อมูลสภาพปัญหาและแนวทางการแก้ไขปัญหาเบื้องต้นของตำแหน่งการกีดขวางทางน้ำ จังหวัดเชียงใหม่

รหัสตำแหน่งกีดขวางที่: CM1205001001

ชื่อลำน้ำ ลำเหมืองไชน้ำ เป็นสาขาของแม่น้ำ ลำเหมืองร่องฟ้าผ่า/แม่น้ำปิง ประเภทลำน้ำ ลำเหมือง วันที่สำรวจ: 10 มิถุนายน 2564
หมู่บ้าน หมู่ที่ 1 สันโป่ง ตำบล แม่กัว อำเภอ สันป่าตอง จังหวัด เชียงใหม่

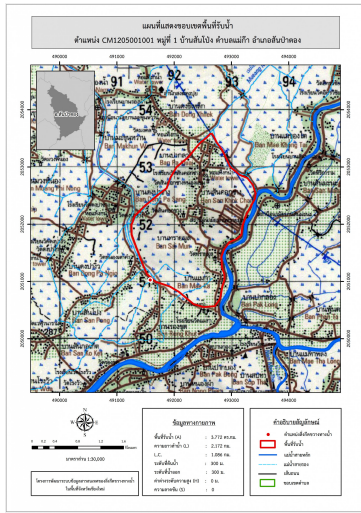
รูปภาพประกอบ

- > โดยธรรมชาติ การทับถมของตะกอน (ลำน้ำต้นเขิน) วัชพืช (มีวัชพืชและต้นไม้ต่างๆเติบโตเต็มลำเหมืองตลอดทั้งหน้าตัดอย่างหนาแน่น)
- > โดยมนุษย์ จาก -

ระดับการกีดขวาง มาก คิดเป็น มากกว่า 70% หน่วยงานการดำเนินการแก้ไข องค์การบริหารส่วนตำบลแม่กัว

สภาพปัญหาการกีดขวางทางน้ำ	แนวทางและวิธีการแก้ไขปัญหายังเบื้องต้น
<p>ลำเหมืองไชน้ำ มีความยาวของลำน้ำ 1.5 km. ตลอดช่วงลำน้ำดังกล่าวมีวัชพืชและตะกอนตลอดทั้งลำน้ำ และจุดที่ทำการสำรวจทำให้เห็นว่าเครื่องจักรไม่สามารถเข้าไปทำการขุดลอกได้ เนื่องจากทั้ง 2 ฝั่งของลำเหมืองเป็นพื้นที่ส่วนบุคคล โดยส่วนใหญ่เป็นพื้นที่เกษตรกรรม ทำให้น้ำในลำเหมืองเมื่อรับน้ำจากพื้นที่บริเวณนั้น ไม่สามารถไหลได้โดยสะดวก เกิดเป็นน้ำท่วมเอ่อทั้งด้านเหนือน้ำ และท้ายน้ำของตำแหน่งที่ทำการสำรวจ แต่พื้นที่น้ำท่วมส่วนใหญ่เป็นพื้นที่เกษตรกรรม ทั้งนี้ตำแหน่งพิกัด 491577 2051038 เป็นตำแหน่งที่มีท่อลอดเหลี่ยมคอนกรีต มีความกว้าง 2.0 m. ความลึก 2.5 m. จำนวน 2 ช่อง ซึ่งมีขนาดเพียงพอต่อการระบายน้ำ แต่จากการสำรวจทำให้เห็นว่าภายในท่อลอดเหลี่ยมมีเศษกิ่งไม้ และใบไม้สะสมอยู่ภายในท่อ ซึ่งจะทำให้ที่ไหลมาเกิดการเอ่อล้นขึ้นด้านเหนือน้ำ</p>	<p>ข้อมูลพื้นที่รับน้ำของตำแหน่งที่เกิดปัญหา A = 3.77 ตารางกิโลเมตร L0 = 2.17 กิโลเมตร H = - เมตร C = 0.36 tc = 2.43 ชั่วโมง l = 65.7 มิลลิเมตร อัตราการไหลสูงสุด = 5.14 m³/s Return period = 10 ปี</p> <p>ขุดลอกลำเหมืองตลอดช่วง เนื่องจากมีวัชพืชและตะกอนสะสมเป็นปริมาณมาก</p>
